# **BAB I**

## **PENDAHULUAN**

Oleh sebab itu peneliti ingin meninjau secara teknis tentang evaluasi kondisi perkerasan permukaan jalan Sultan Agung daerah Sewon yang terletak di Kabupaten Bantul DIY dengan menggunakan kedua parameter tersebut. Untuk lebih jelasnya tentang kondisi perkerasan permukaan jalan Sultan Agung dapat dilihat pada Gambar di bawah ini.

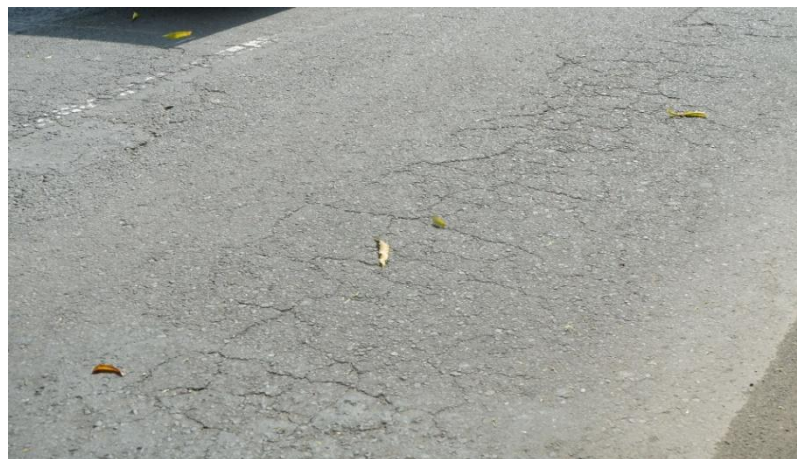
**Gambar 1.1 Kondisi Jalan Sultan Agung (Retak Kulit Buaya) Sta. 0+600**

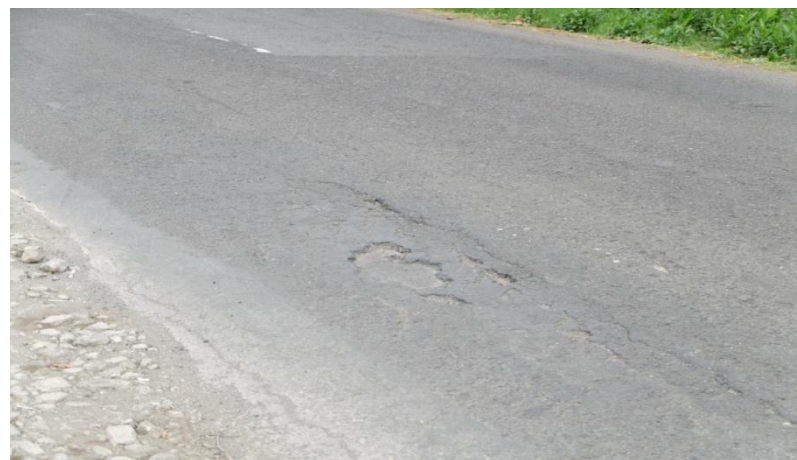
**Gambar 1.2 Kondisi Jalan Sultan Agung (Kerusakan Berlubang) Sta. 1+000**

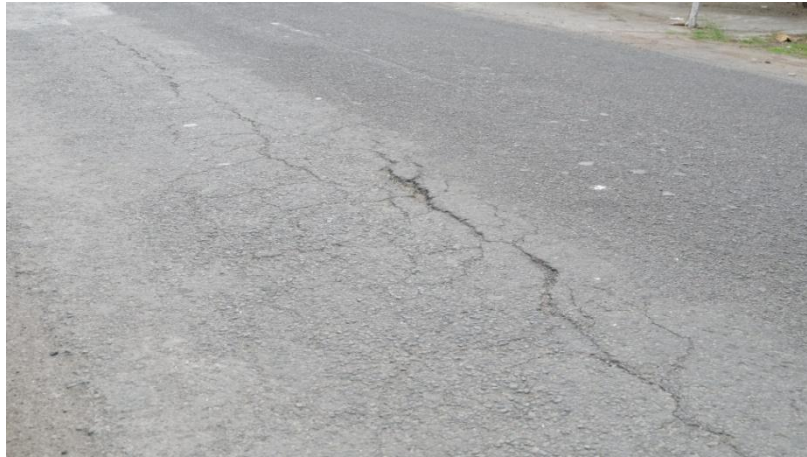
**Gambar 1.3 Kondisi Jalan Sultan Agung (Retak Memanjang) Sta. 1+200**
