**EVALUASI KONDISI PERKERASAN LENTUR  
JALAN KALIURANG KM 17-18 BERDASARKAN  
METODE PCI DAN MANUAL PERKERASAN JALAN  
BINA MARGA 2017  
(*EVALUATION OF FLEXIBLE PAVEMENT  
ROADWAY KM 17 TO 18 BASED ON PCI METHOD  
AND 2017 BINA MARGA PAVEMENT DESIGN  
MANUAL*)**

**PROGRAM STUDI TEKNIK SIPIL  
FAKULTAS TEKNIK SIPIL DAN PERENCANAAN  
UNIVERSITAS ISLAM INDONESIA  
2024**

# **EVALUASI KONDISI PERKERASAN LENTUR JALAN KALIURANG KM 17-18 BERDASARKAN METODE PCI DAN MANUAL PERKERASAN JALAN BINA MARGA 2017 (EVALUATION OF FLEXIBLE PAVEMENT ROADWAY KM 17 TO 18 BASED ON PCI METHOD AND 2017 BINA MARGA PAVEMENT DESIGN MANUAL)**

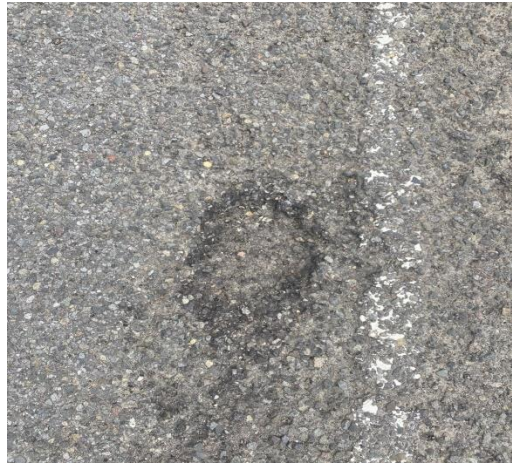
**Gambar 1.1 Kerusakan Lubang di Jalan Kaliurang km 17,2**

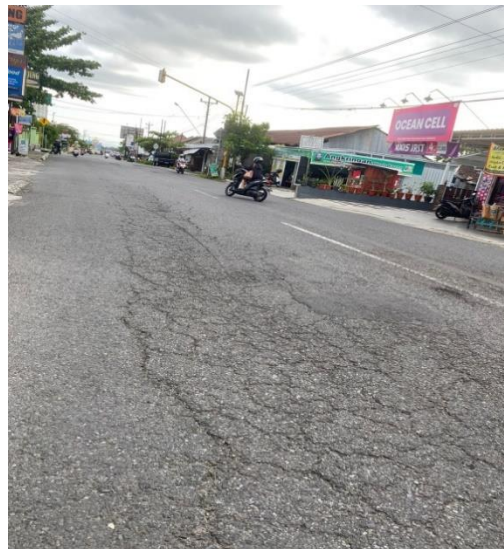
**Gambar 1.2 Kerusakan Lubang di Jalan Kaliurang km 17,8**

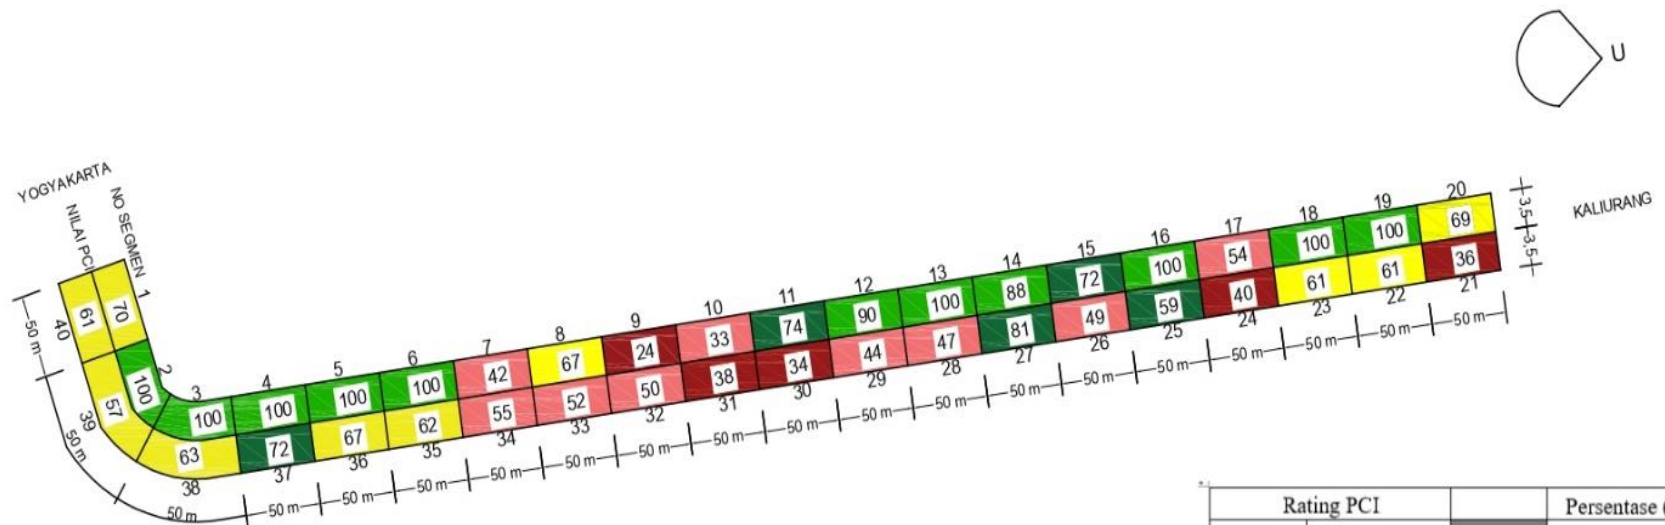
Gambar 5.7 Map Kerusakan Jalan

Dalam survei perbaikan segmental didapatkan penanganan sesuai dengan tingkat kerusakan pada setiap jenis kerusakan pada setiap jenis kerusakan yang terjadi pada jalan tersebut, dimana terdapat beberapa penanganan berupa penambalan (*patching*), *seal coat*, pengisian retakan dengan *crack filling* dan *crack sealing* pada masing-masing jenis dan *serverity level* kerusakan yang terjadi. Dari segmen 1 - 40 yang banyak terjadi kerusakan terdapat pada segmen 21 - 40 terlihat dari Gambar 5.7.

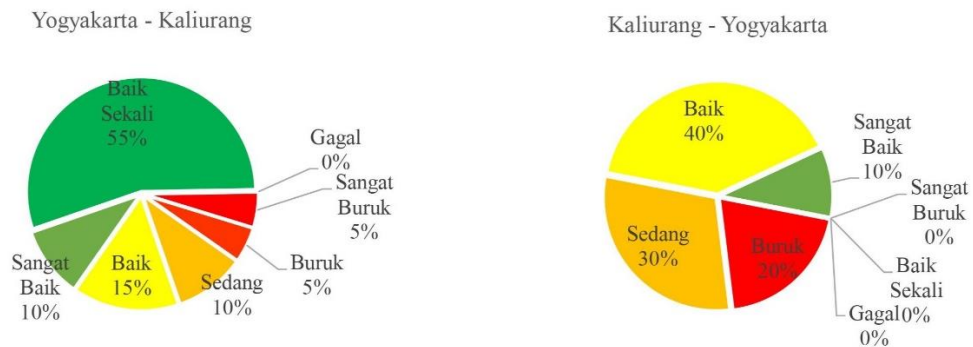
**Gambar 5.8 Persentase Kondisi kerusakan Jalan**

Berdasarkan Gambar 5.8, dapat dinyatakan bahwa kondisi pada ruas Jalan Kaliurang KM 17 – 18 pada Segmen 1 – 20 terdapat 1 segmen dengan kondisi perkerasan buruk, 2 segmen dengan kondisi perkerasan sedang, dan 11 segmen dengan kondisi perkerasan baik sekali. Nilai rerata PCI pada ruas Jalan Kaliurang pada Segmen 1 – 20 adalah 79,15. Berdasarkan Gambar 5.8, pada ruas Jalan Kaliurang KM 17 – 18 pada segmen 21 – 40, terdapat 4 segmen dengan kondisi perkerasan buruk, 6 segmen dengan kondisi perkerasan sedang, 8 segmen dengan kondisi perkerasan baik, dan 2 segmen dengan kondisi perkerasan sangat baik. Nilai rerata PCI pada ruas Jalan Kaliurang pada Segmen 21 – 40 adalah 54,45.

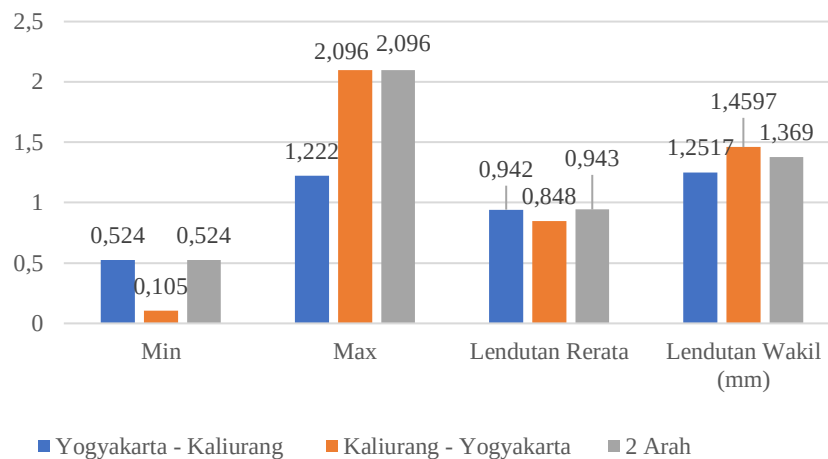
**Gambar 5.10 Grafik Rekapitulasi Data Lendutan**

Dilihat dari hasil pengujian rerata yang dilakukan dari arah Kaliurang – Yogyakarta memiliki nilai lendutan yang lebih besar daripada nilai rerata arah Yogyakarta – Kaliurang.
