**TUGAS AKHIR**

**EVALUASI PERKERASAN LENTUR DENGAN  
METODE SDI DAN IRI BERBASIS APLIKASI  
ROADROID PADA RUAS JALAN KLANGON-  
TEMPEL STA 8+500 – STA 12+000  
(*EVALUATION OF FLEXIBLE PAVEMENT USING  
SDI AND IRI METHODS BASED ON ROADROID  
ON THE KLANGON-TEMPEL ROAD SECTION STA  
8+500 – STA 12+000*)**

**PROGRAM STUDI TEKNIK SIPIL  
FAKULTAS TEKNIK SIPIL DAN PERENCANAAN  
UNIVERSITAS ISLAM INDONESIA  
YOGYAKARTA  
2025**

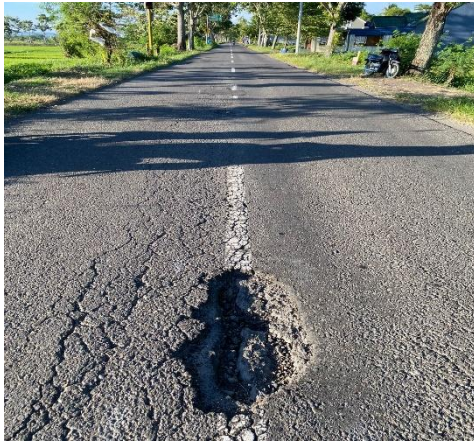
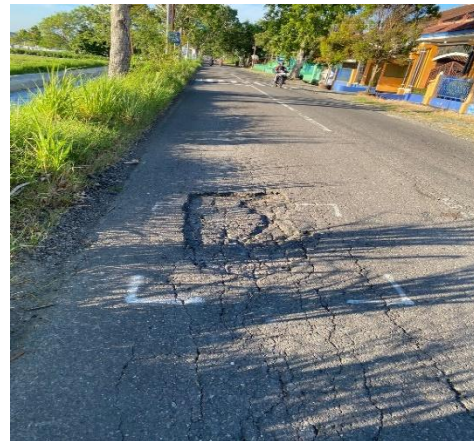
**Gambar 1. 2 Kerusakan Permukaan Jalan Berupa lubang**

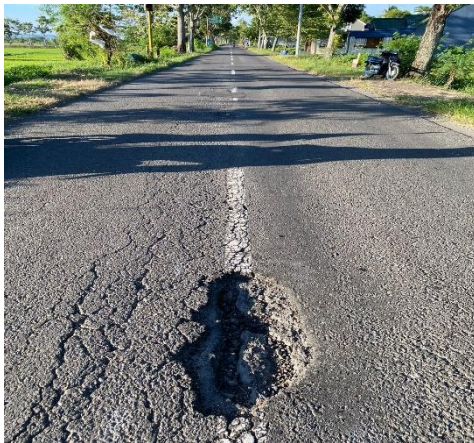
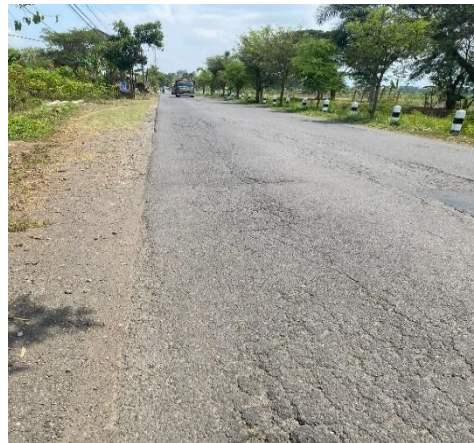
**Gambar 1. 3 Kerusakan retak pada Ruas Jalan Klangon-Tempel**

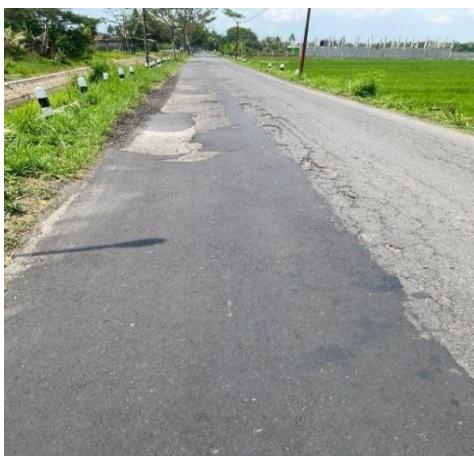
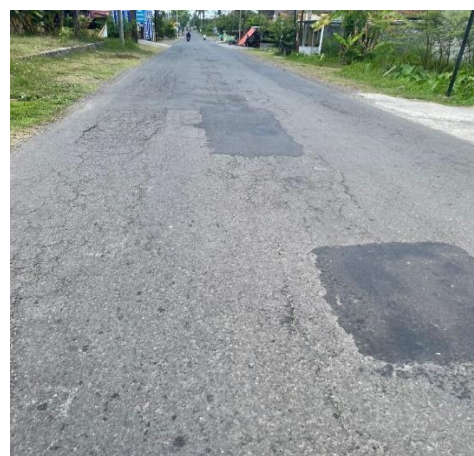
**Gambar 1. 4 Tambalan pada Ruas Jalan Klangon-Tempel**

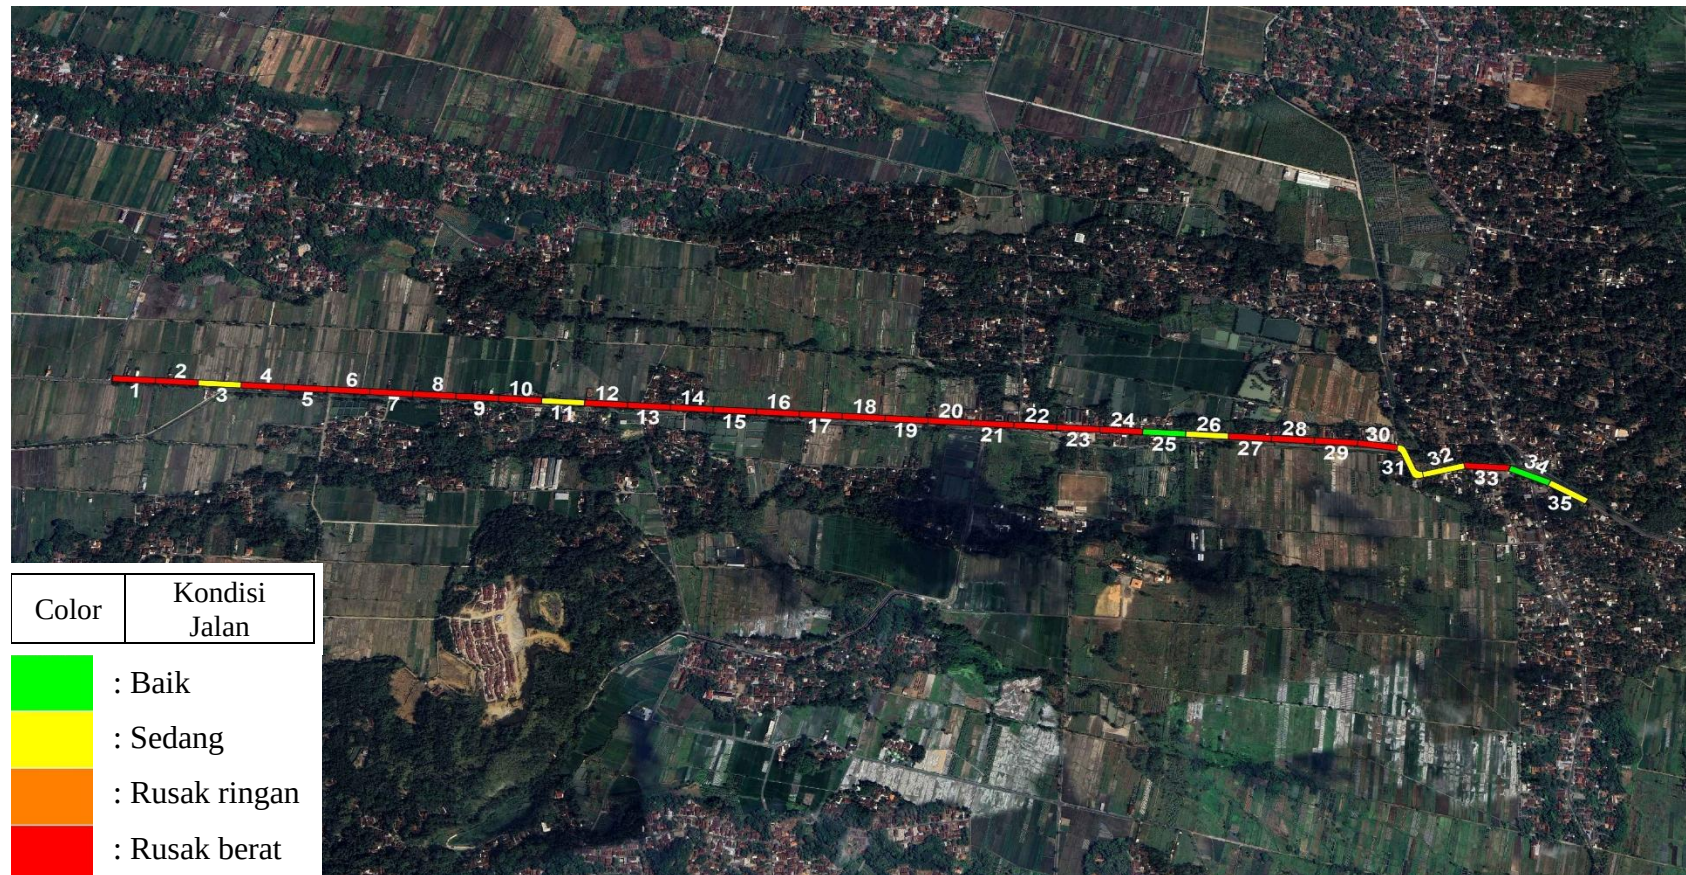
Berdasarkan Tabel 5.13 di atas maka dapat disimpulkan persentase kondisi serta penanganan pada Jalan Klangon – Tempel segmen 1 sampai 35, sebesar 6% kondisi baik dengan penanganan pemeliharaan rutin, 17 % kondisi sedang dengan penanganan pemeliharaan berkala, 0 % kondisi rusak ringan dengan penanganan rehabilitasi dan 77% kondisi rusak berat dengan penanganan rekonstruksi. Gambar 5.4 kondisi jalan pada ruas Jalan Klangon-Tempel segmen 1-35 berikut.

**Gambar 5. 4 Kondisi Jalan pada ruas Jalan Klangon-Tempel segmen 1-35**

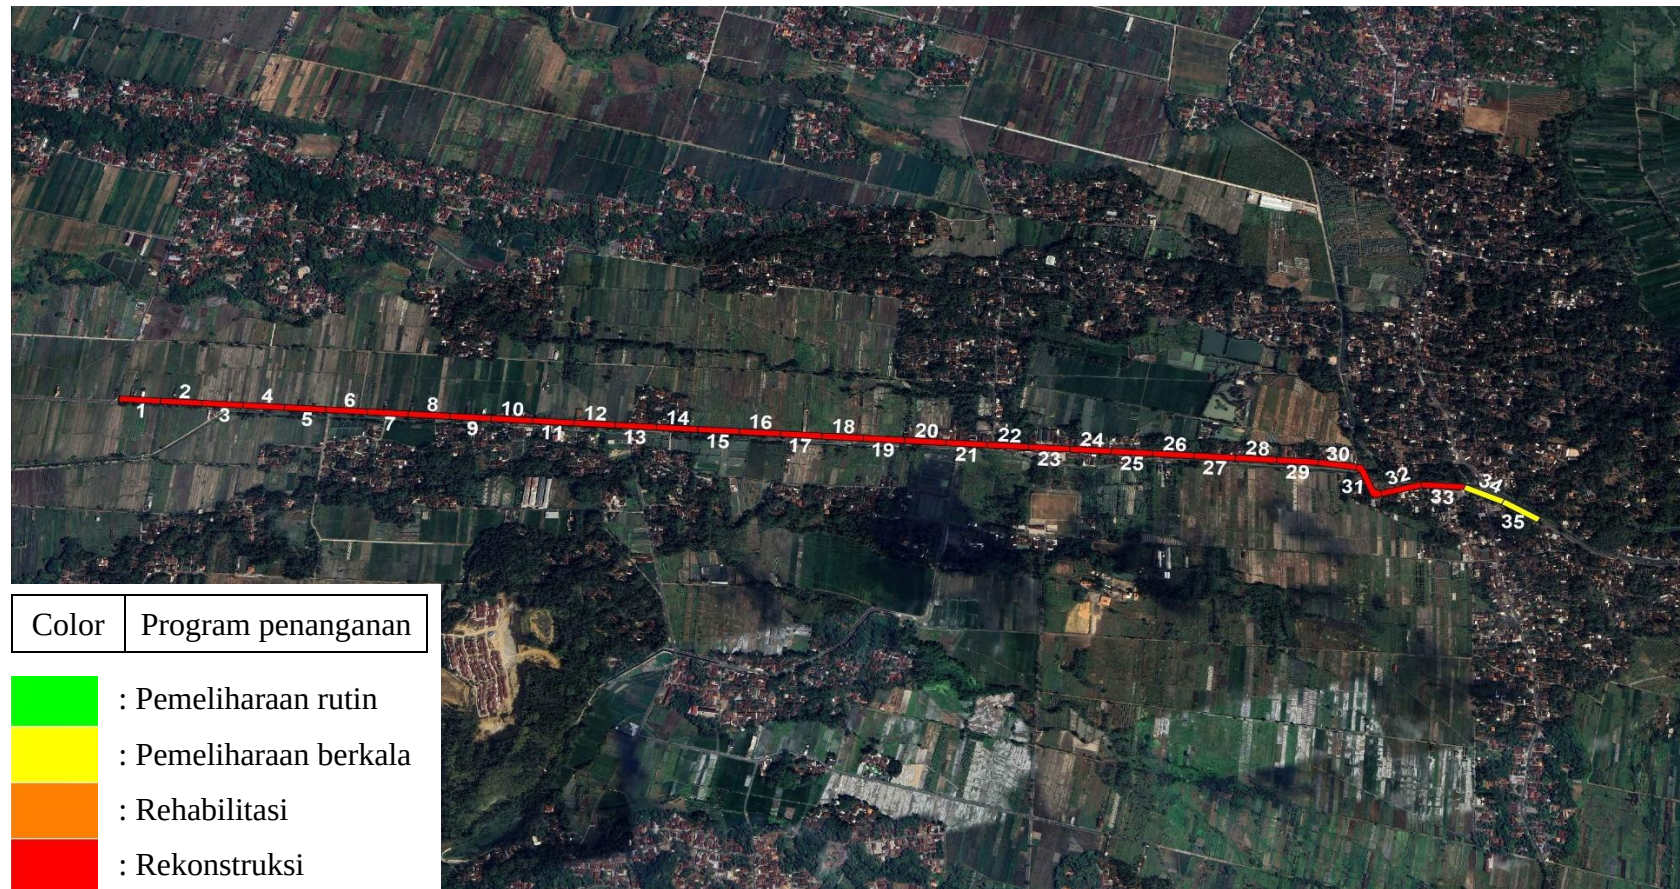
**Gambar 5. 5 Penanganan Perbaikan Permukaan ruas Jalan Klangon-Tempel segmen 1 sampai 35**

Berdasarkan hasil analisis pada Tabel 5.12 pada ruas Jalan Klangon-Tempel segmen 1 sampai 35 didapatkan program penanganan dengan kondisi kerusakan rusak berat yaitu rekonstruksi. Rekonstruksi jalan yang disarankan adalah peningkatan kekuatan struktur berupa pelapisan ulang perkerasan. Berikut adalah Gambar 5.5 Penanganan perbaikan permukaan ruas Jalan Klangon-Tempel segmen 1 sampai 35.

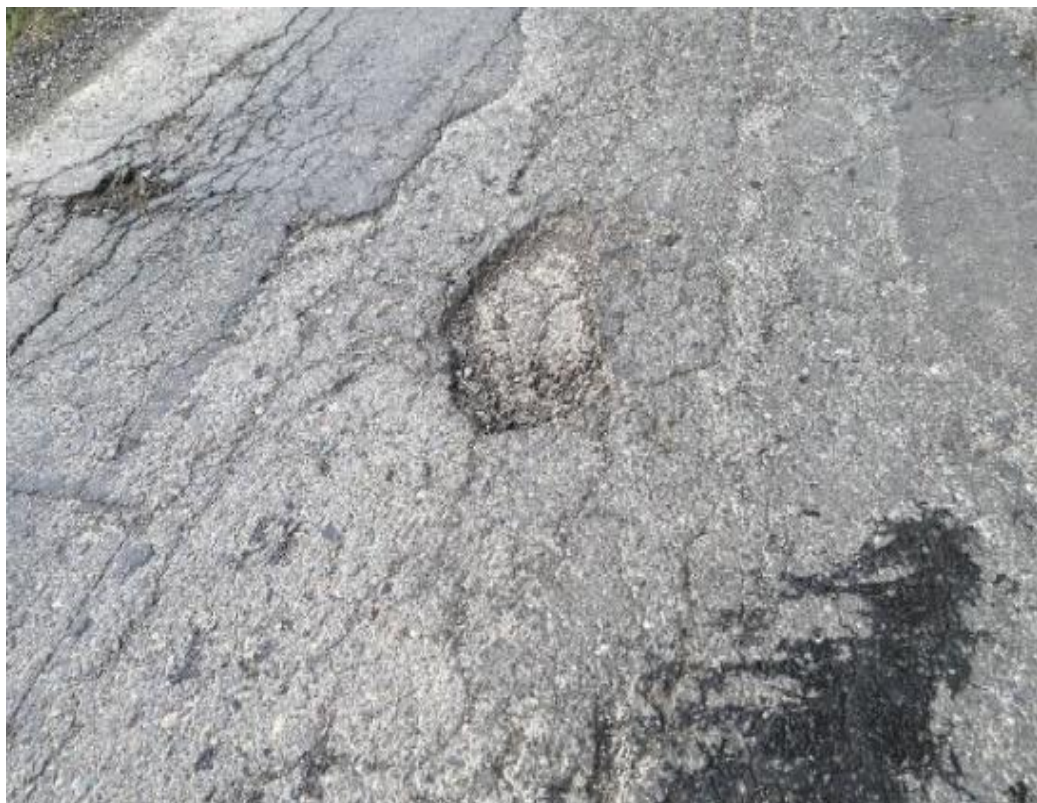
**Gambar L-4. 1 Contoh Kerusakan pada Sta 8+500-8+600**

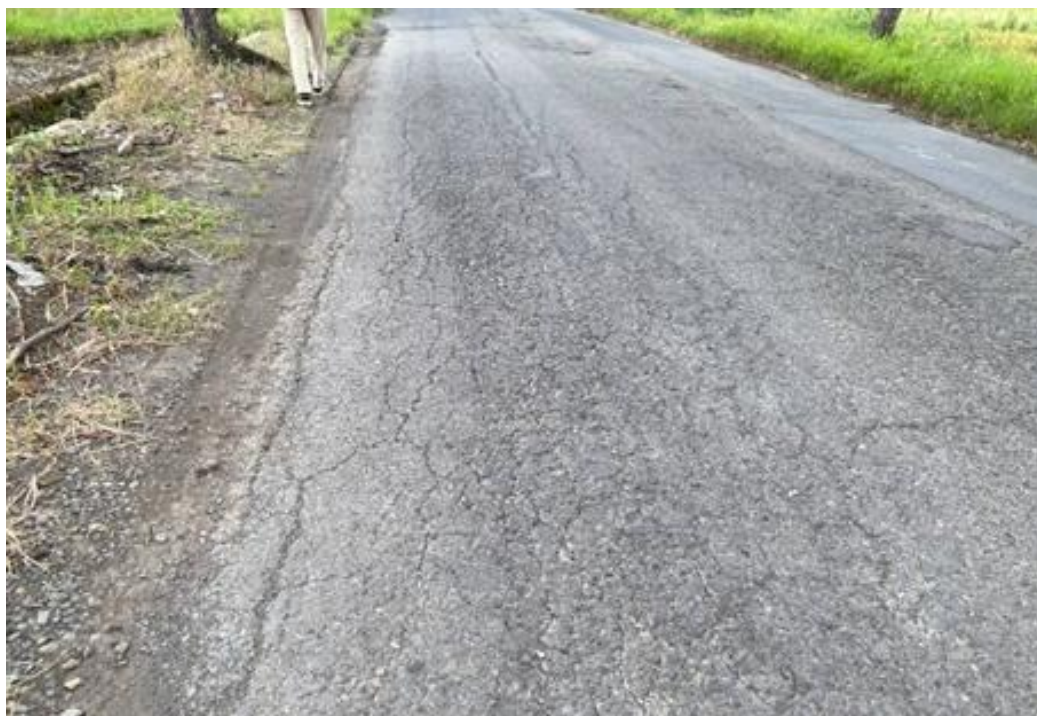
**Gambar L-4. 2 Contoh Kerusakan pada Sta 8+600-8+700**

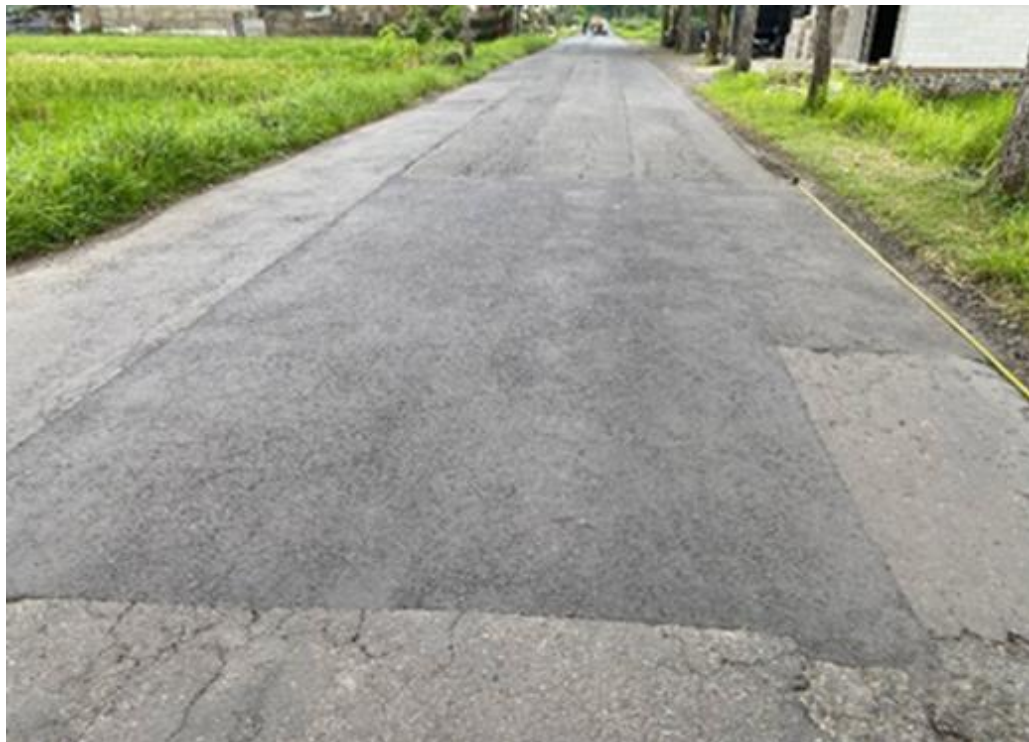
**Gambar L-4. 3 Contoh Kerusakan pada Sta 8+700-8+800**

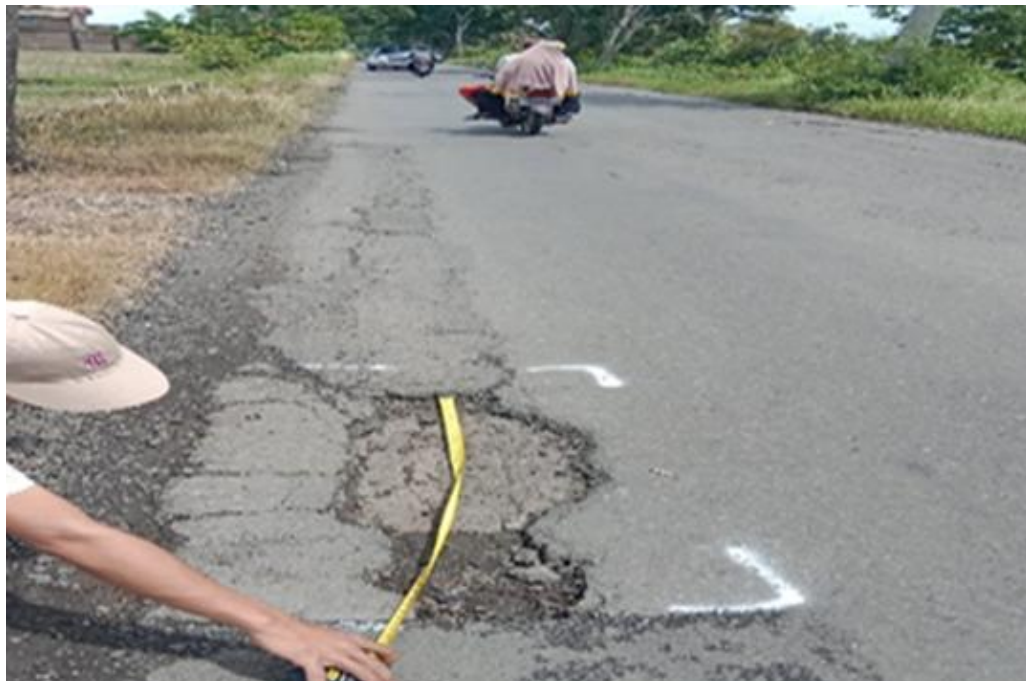
**Gambar L-4. 4 Contoh Kerusakan pada Sta 8+800-8+900**

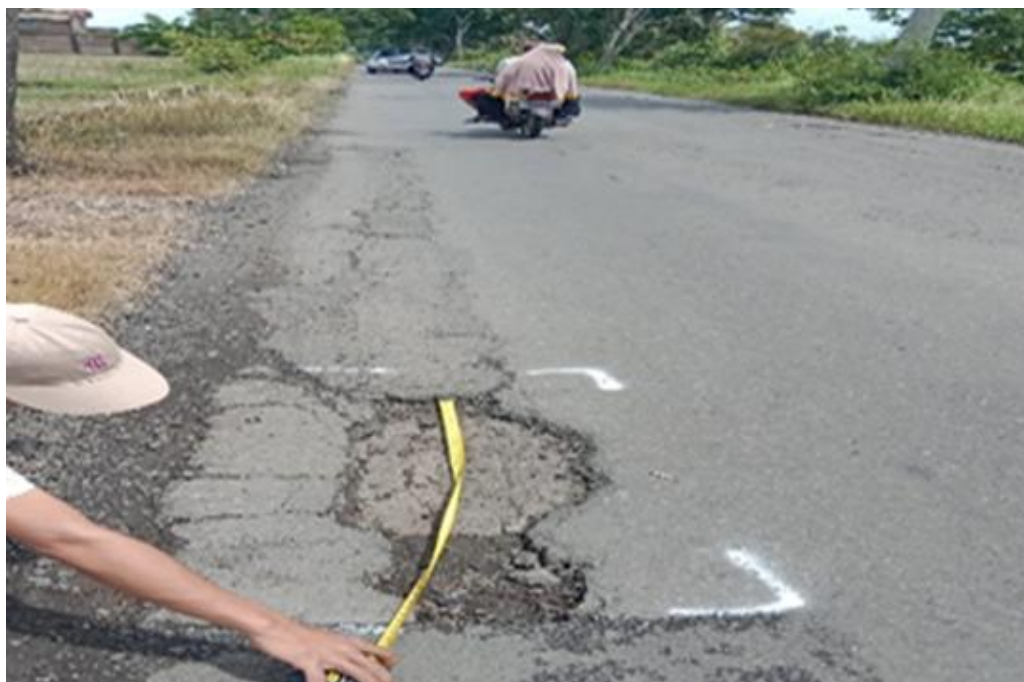
**Gambar L-4. 5 Contoh Kerusakan pada Sta 8+900-9+000**

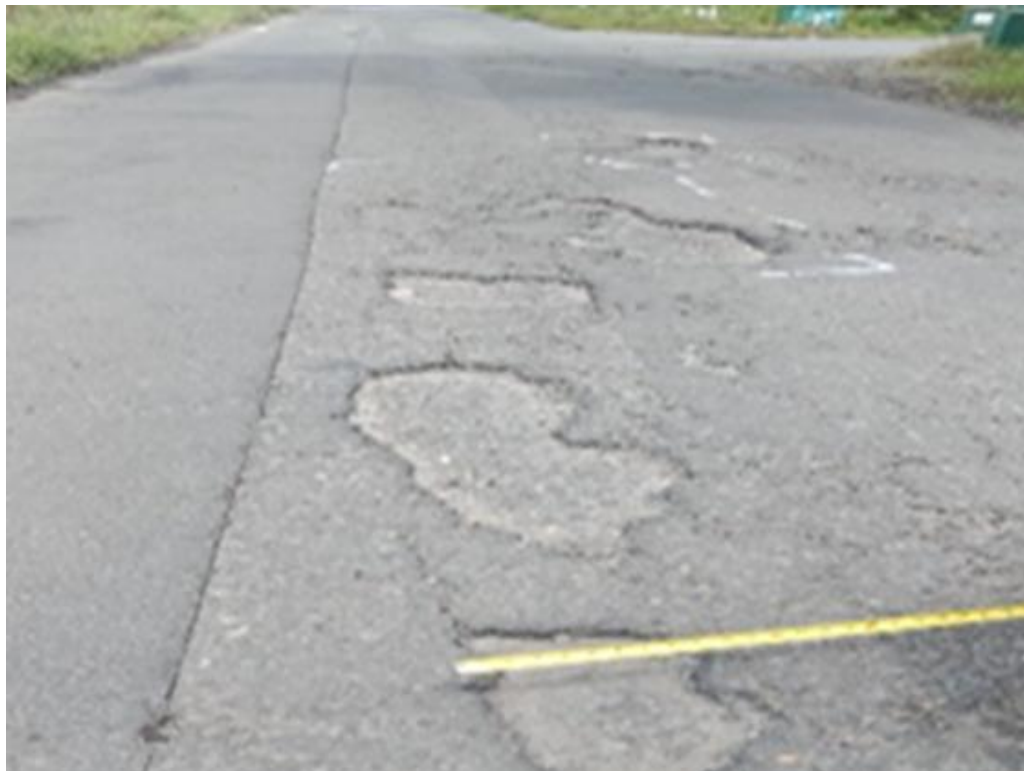
**Gambar L-4. 6 Contoh Kerusakan pada Sta 9+000-9+100**

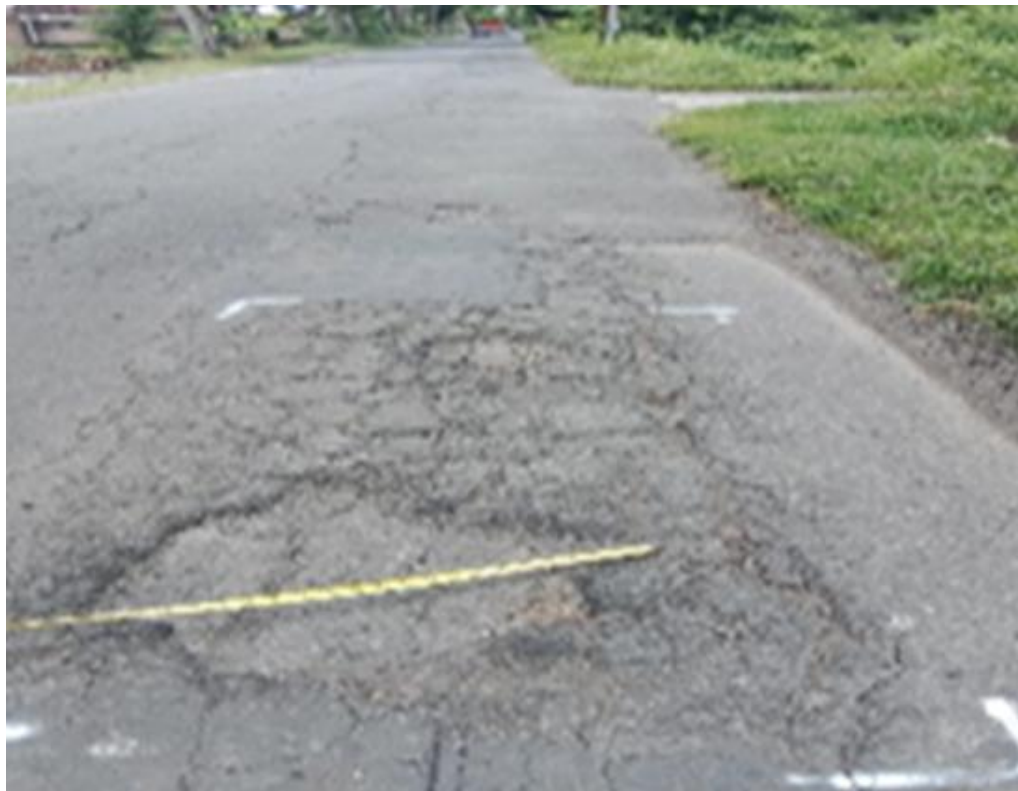
**Gambar L-4. 7 Contoh Kerusakan pada Sta 9+100-9+200**

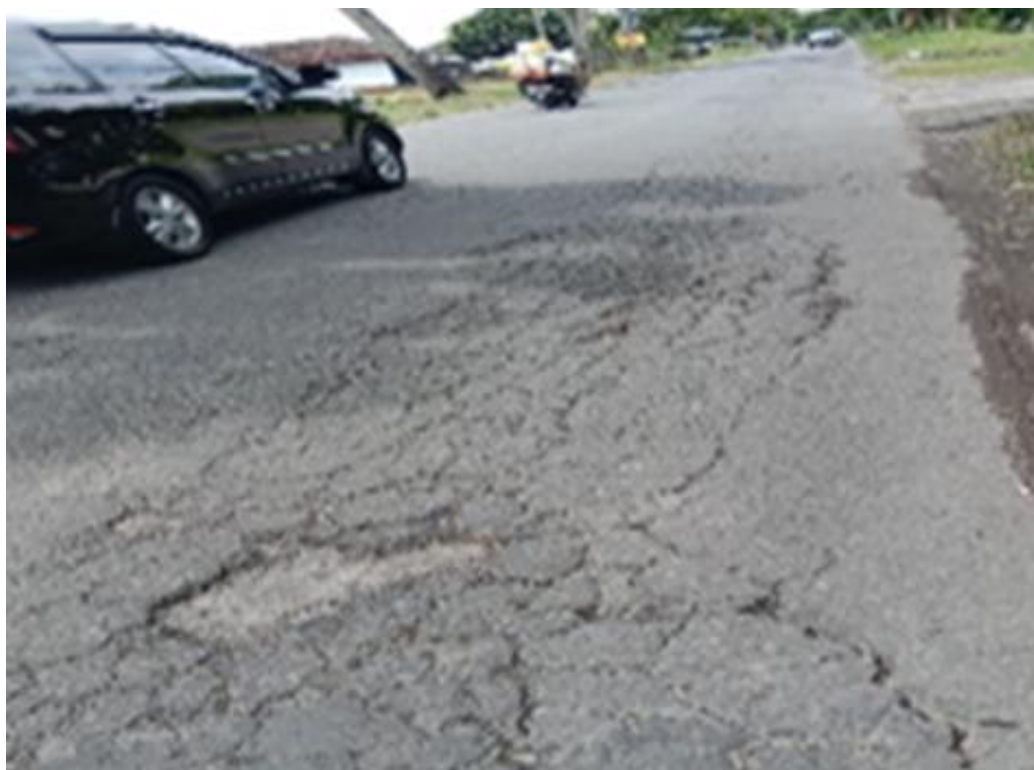
**Gambar L-4. 8 Contoh Kerusakan pada Sta 9+200-9+300**

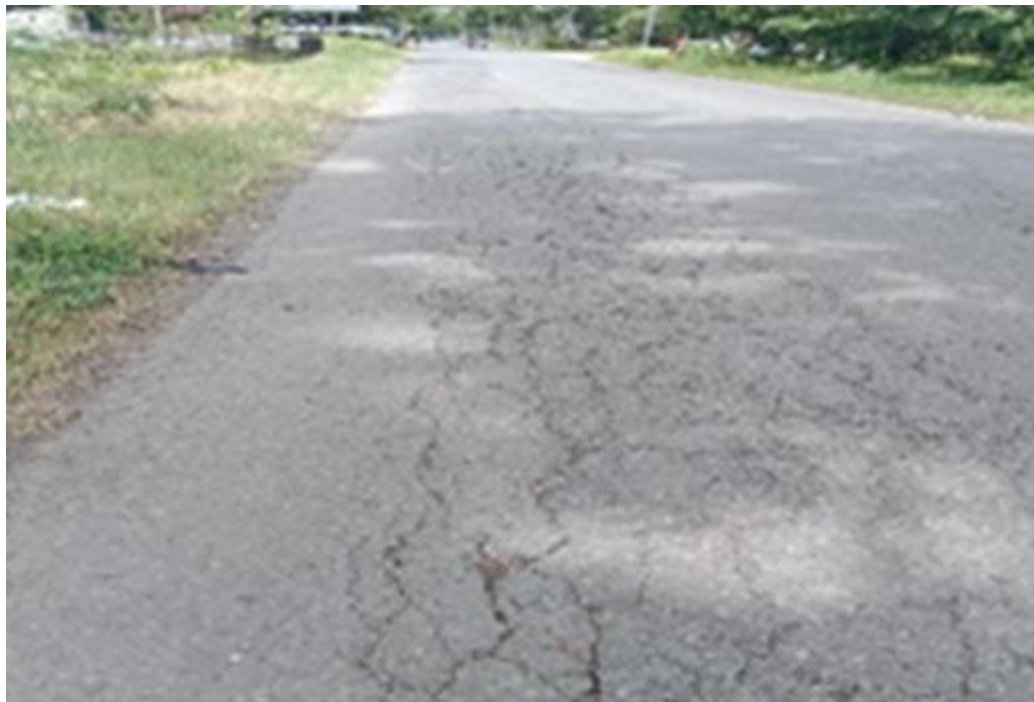
**Gambar L-4. 9 Contoh Kerusakan pada Sta 9+300-9+400**

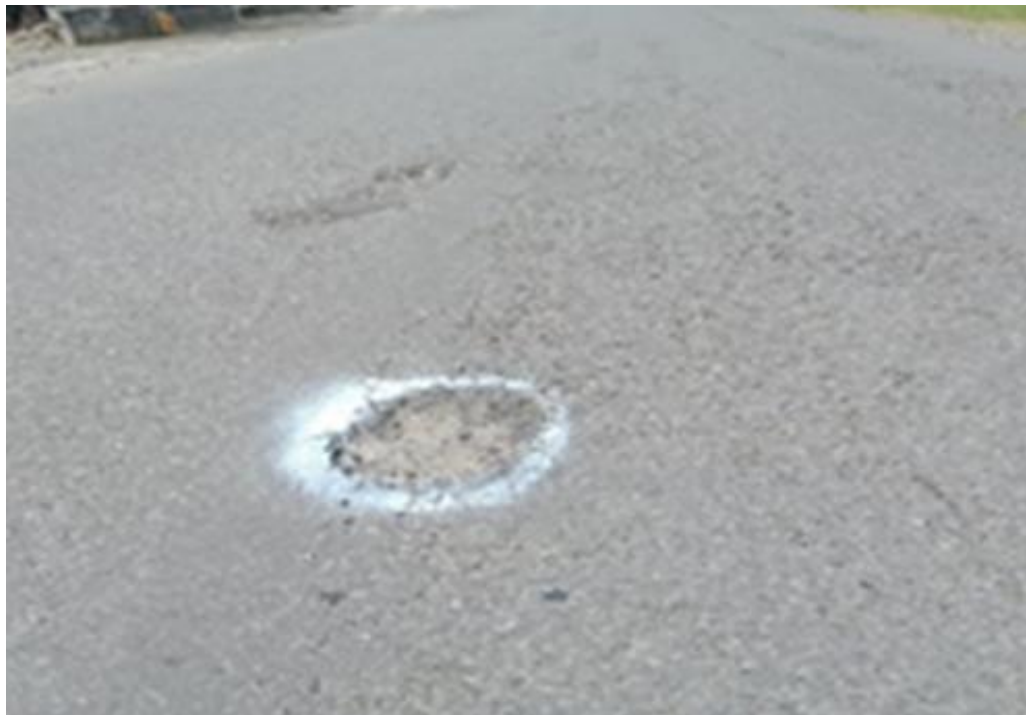
**Gambar L-4. 10 Contoh Kerusakan pada Sta 9+400-9+500**

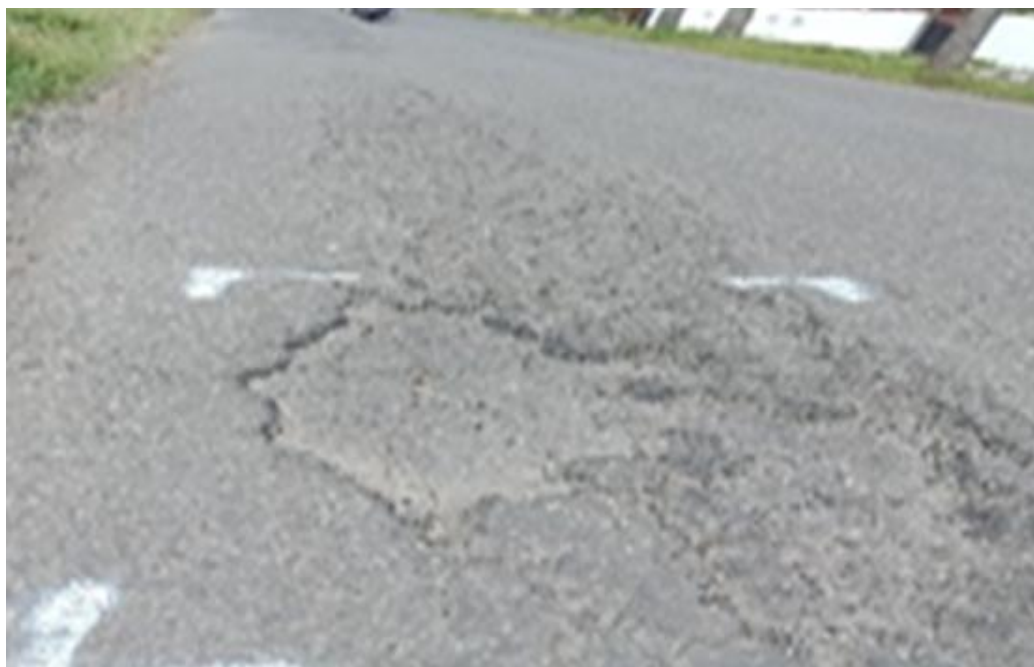
**Gambar L-4. 11 Contoh Kerusakan pada Sta 9+500-9+600**

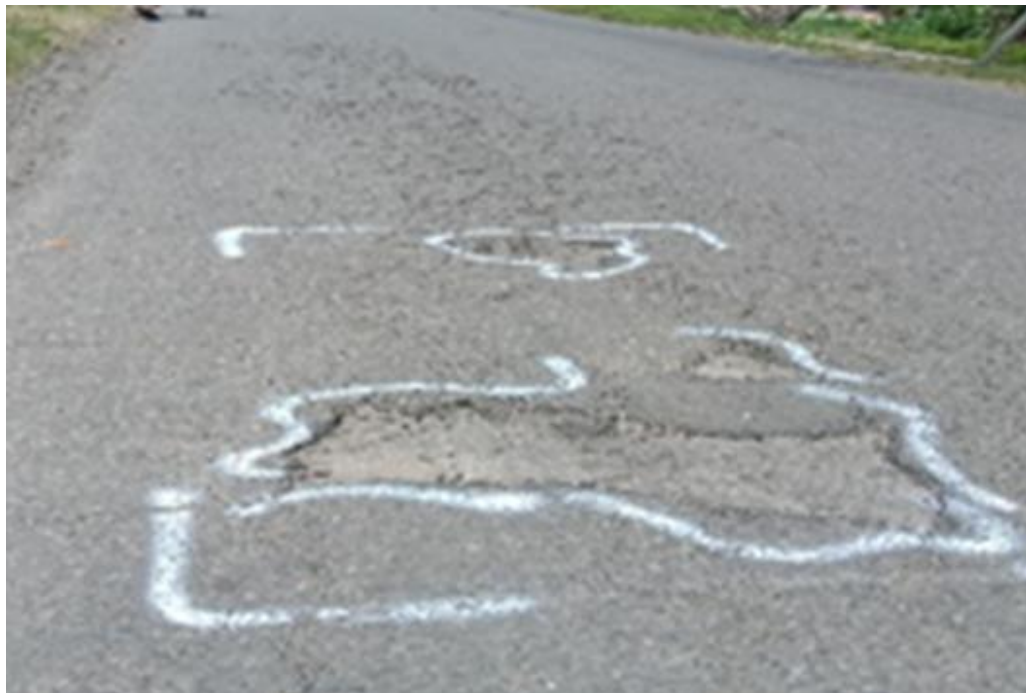
**Gambar L-4. 12 Contoh Kerusakan pada Sta 9+600-9+700**

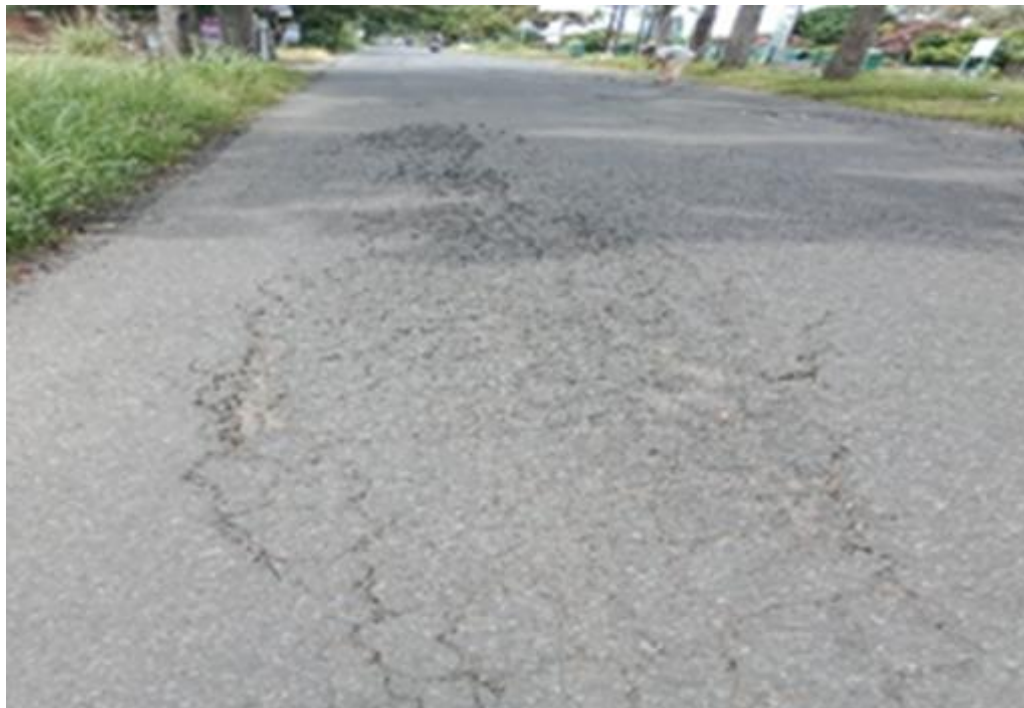
**Gambar L-4. 13 Contoh Kerusakan pada Sta 9+700-9+800**

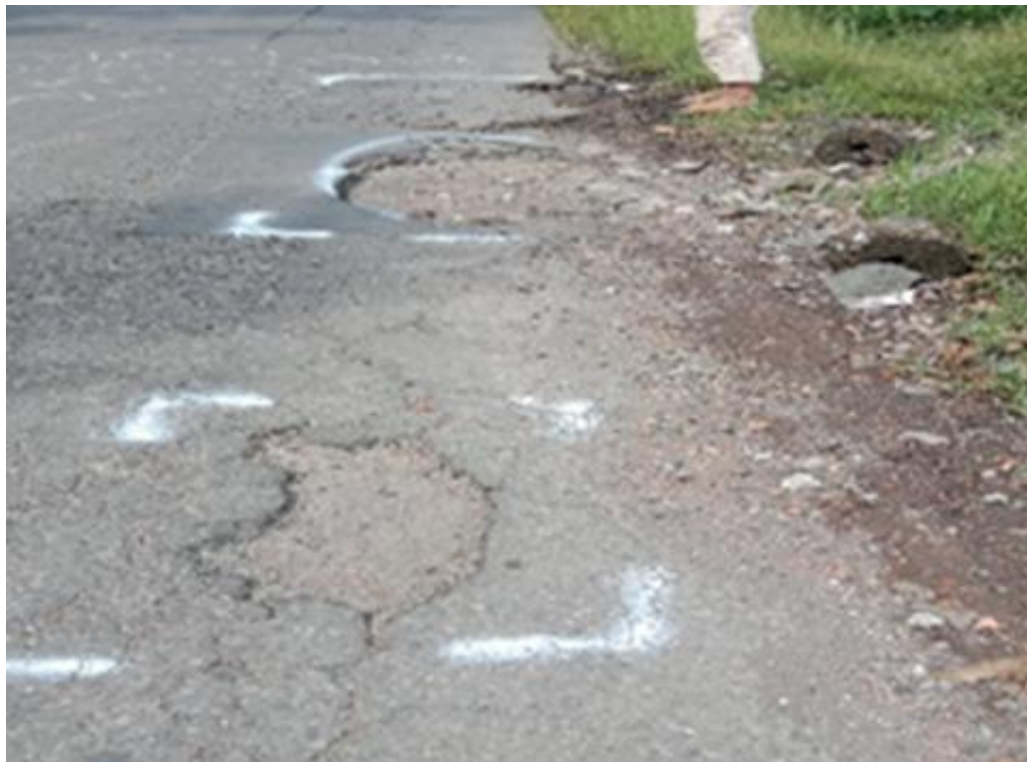
**Gambar L-4. 14 Contoh Kerusakan pada Sta 9+800-9+900**

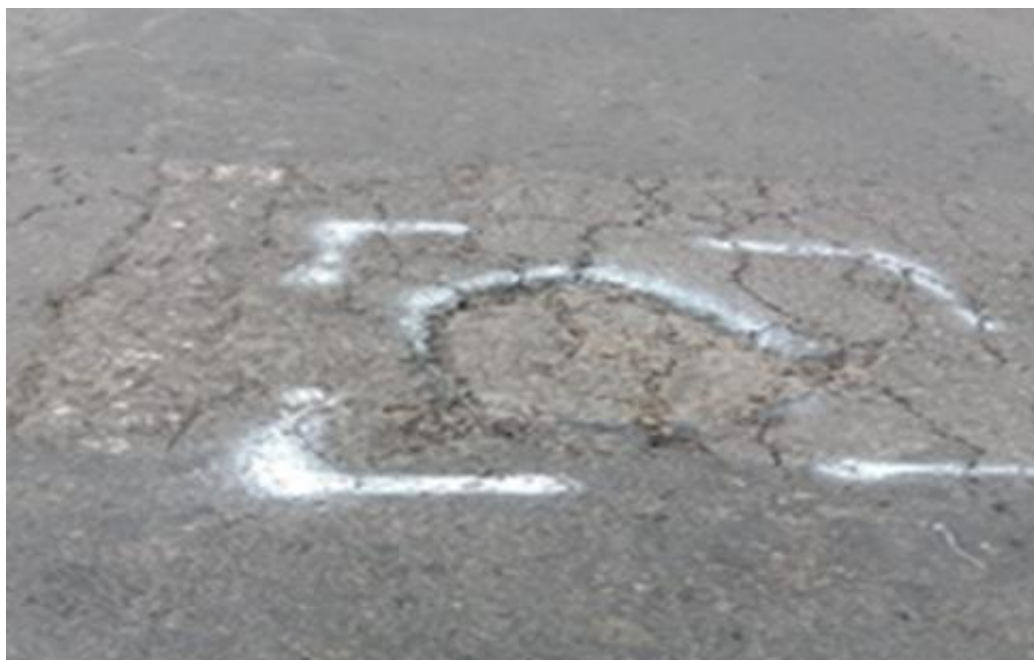
**Gambar L-4. 15 Contoh Kerusakan pada Sta 9+900-10+000**

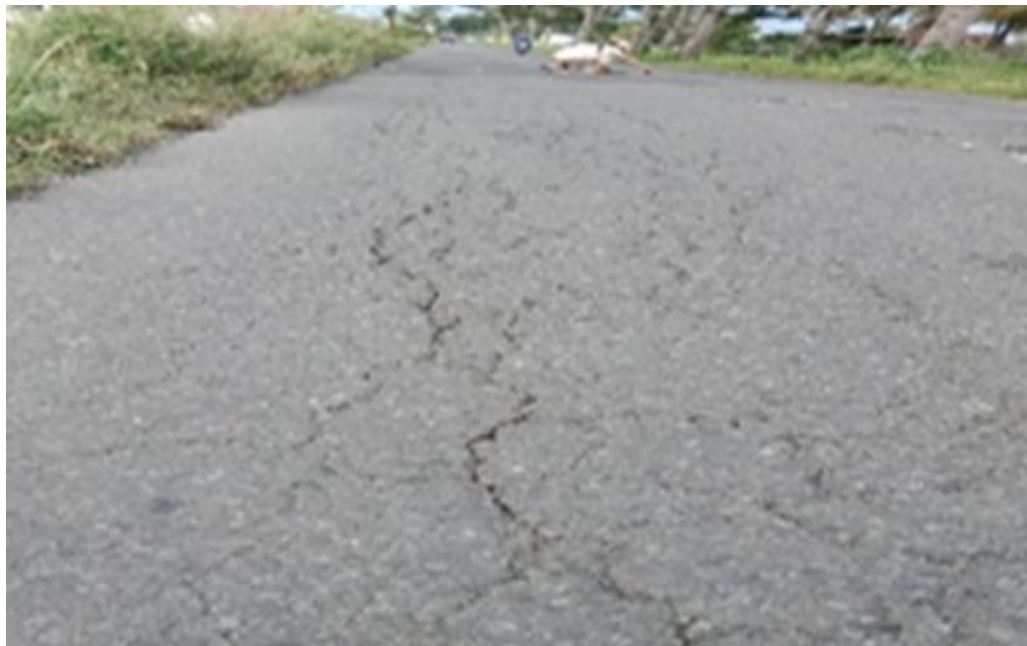
**Gambar L-4. 16 Contoh Kerusakan pada Sta 10+000-10+100**

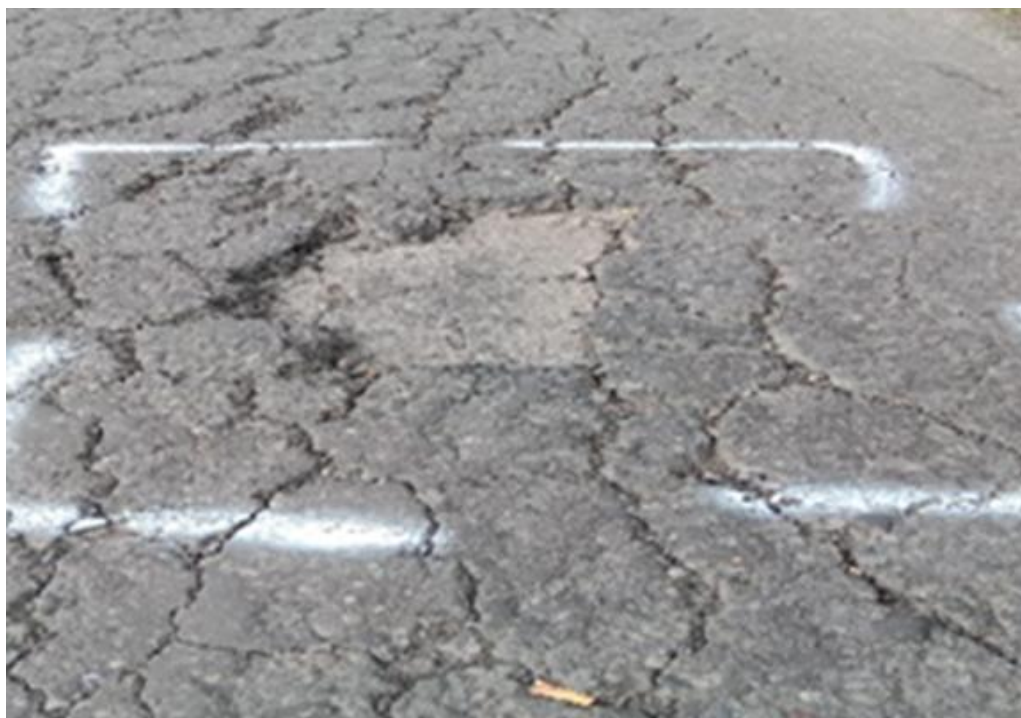
**Gambar L-4. 17 Contoh Kerusakan pada Sta 10+100-10+200**

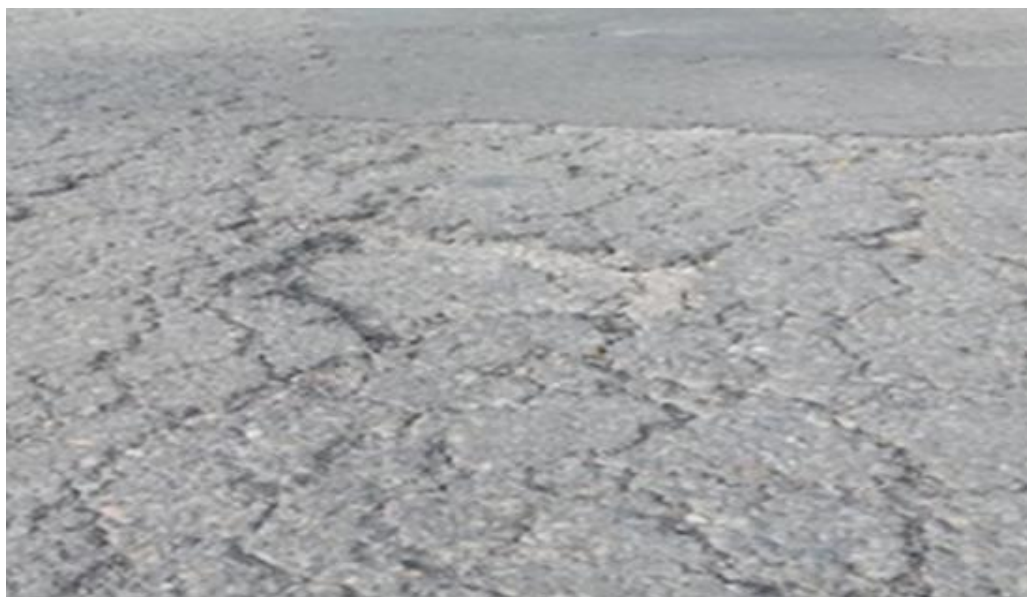
**Gambar L-4. 18 Contoh Kerusakan pada Sta 10+200-10+300**

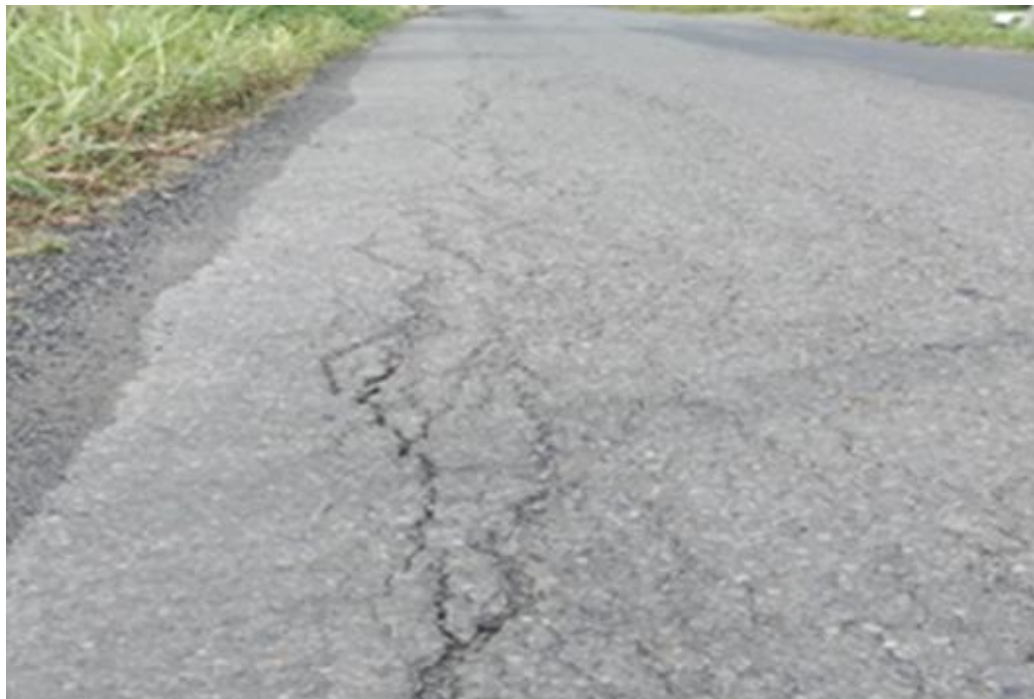
**Gambar L-4. 19 Contoh Kerusakan pada Sta 10+300-10+400**

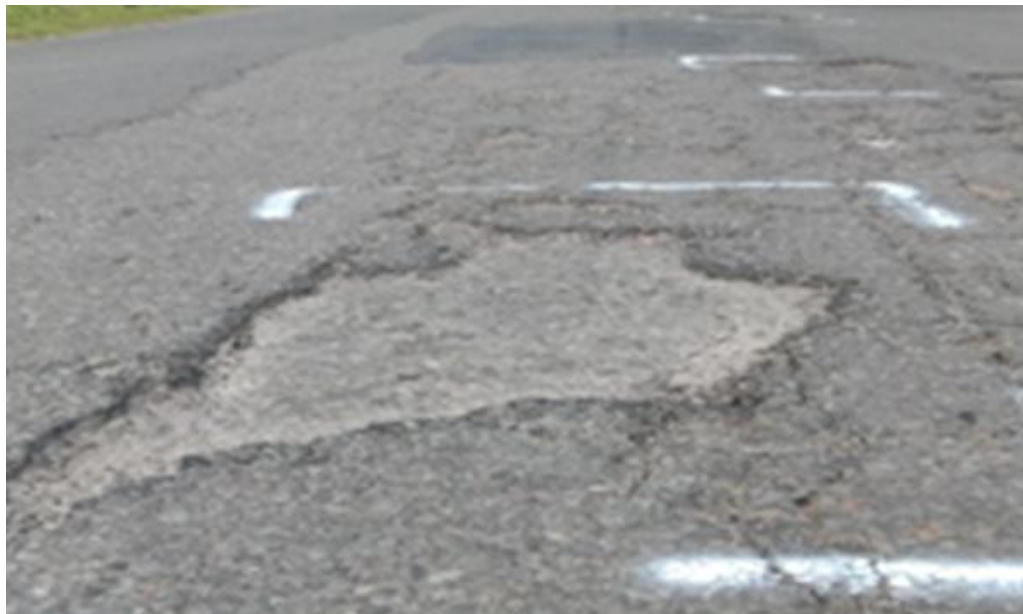
**Gambar L-4. 20 Contoh Kerusakan pada Sta 10+400-10+500**

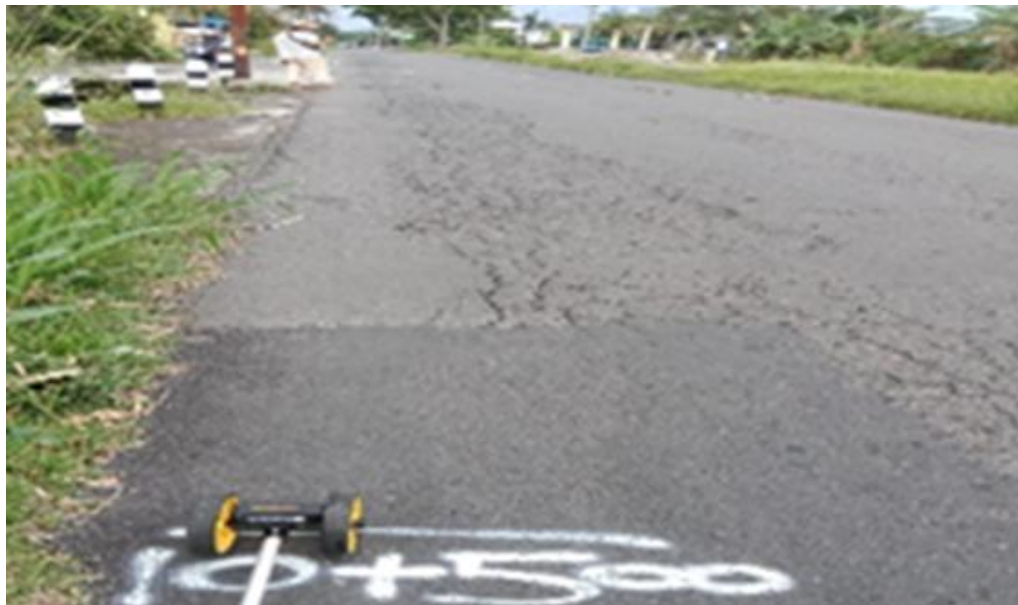
**Gambar L-4. 21 Contoh Kerusakan pada Sta 10+500-10+600**

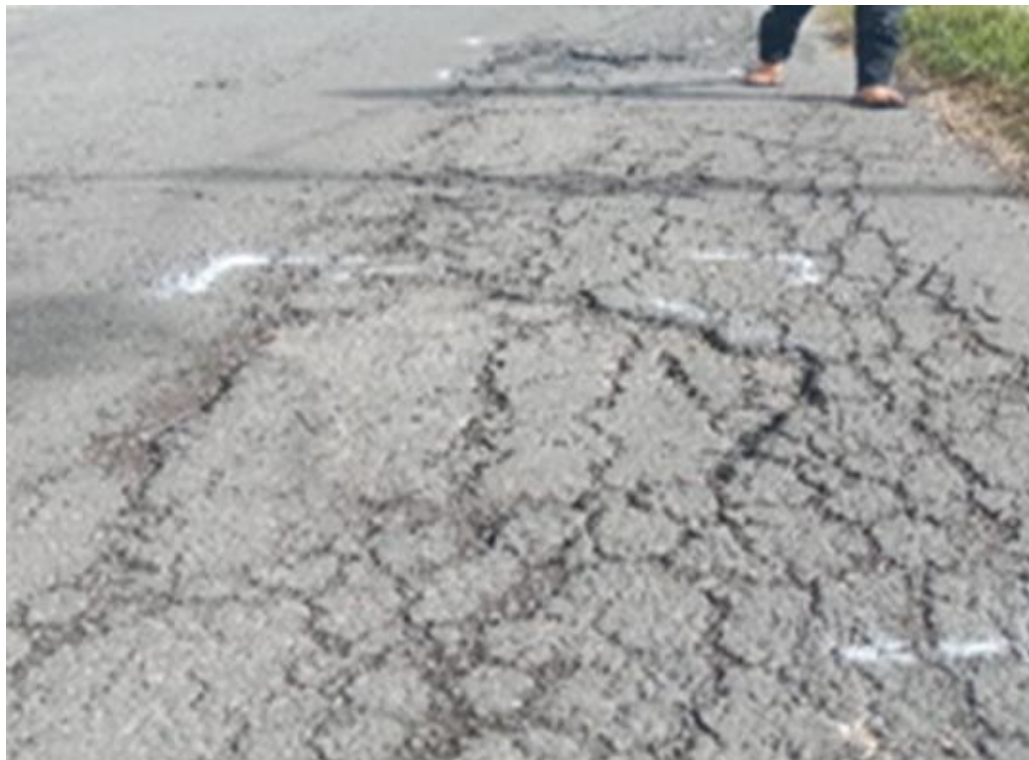
**Gambar L-4. 22 Contoh Kerusakan pada Sta 10+600-10+700**

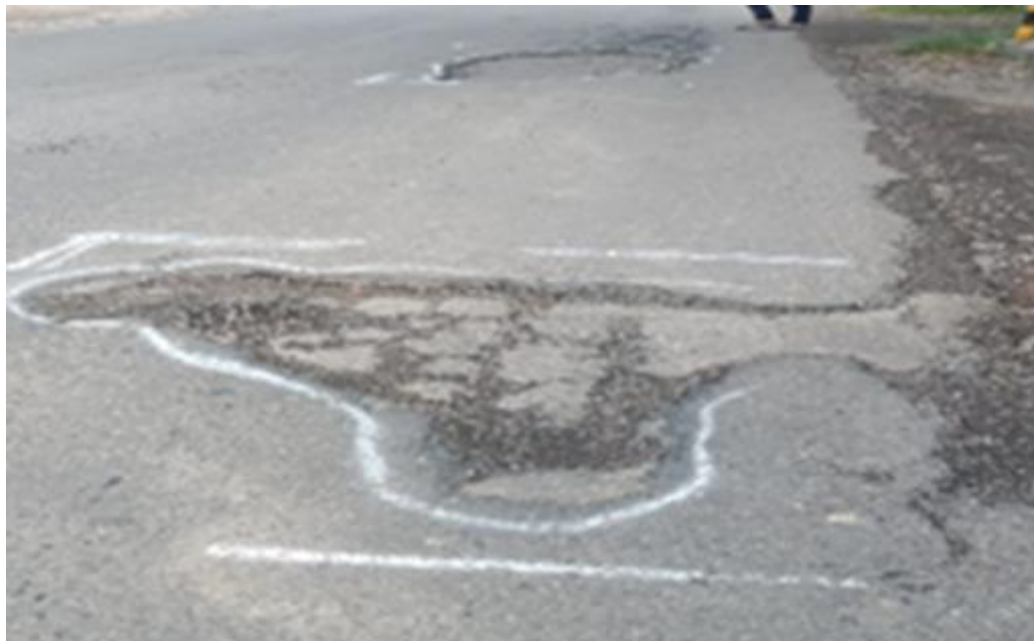
**Gambar L-4. 23 Contoh Kerusakan pada Sta 10+700-10+800**

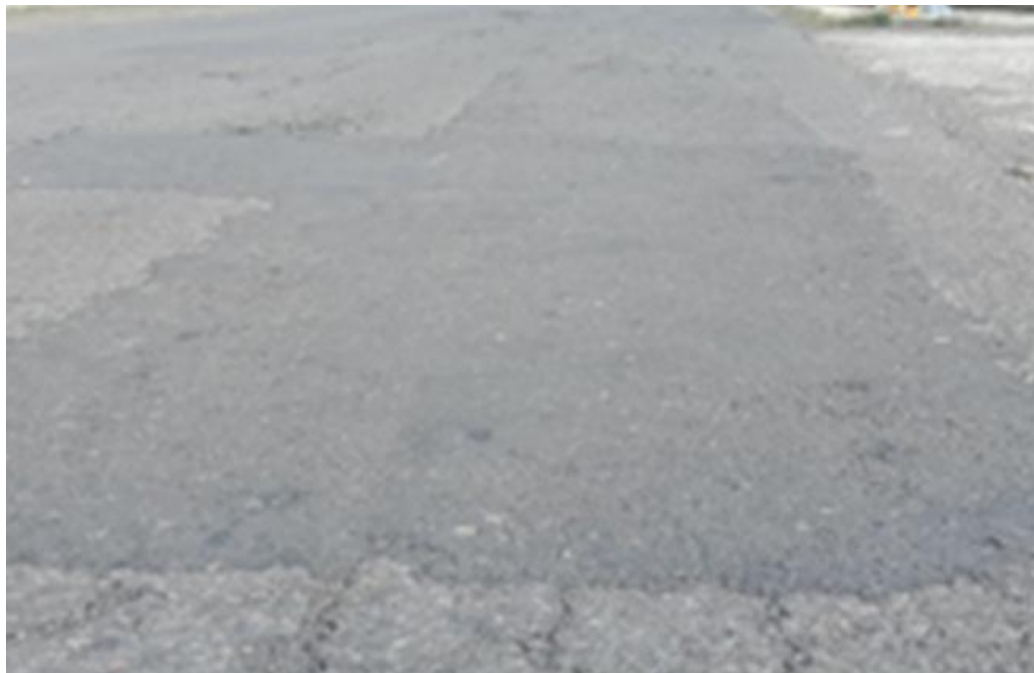
**Gambar L-4. 24 Contoh Kerusakan pada Sta 10+800-10+900**

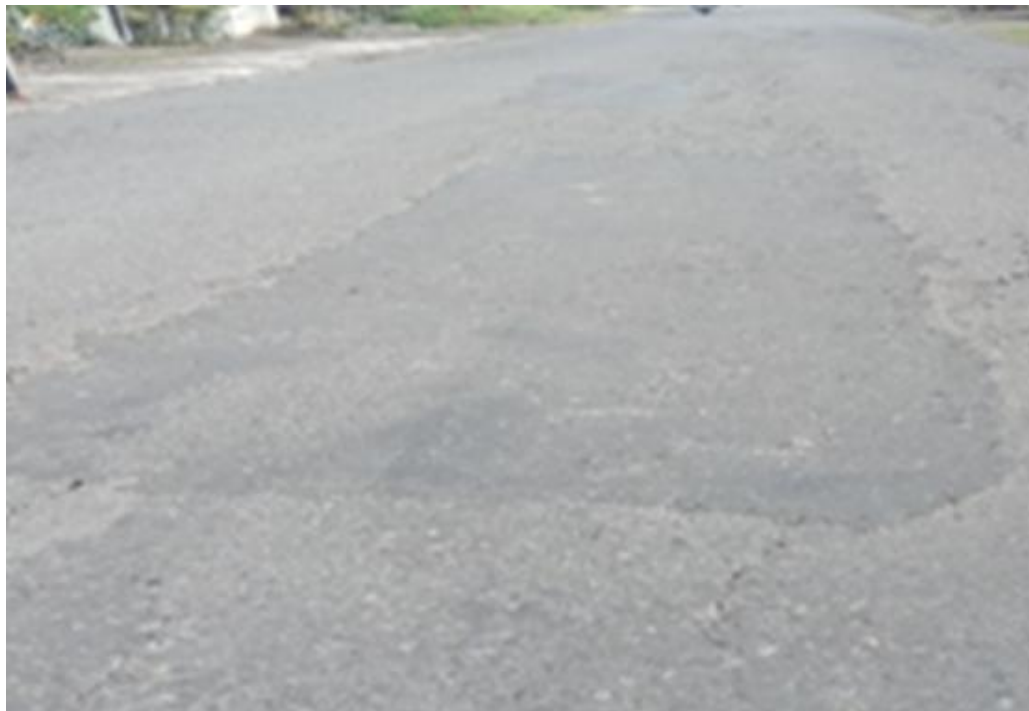
**Gambar L-4. 25 Contoh Kerusakan pada Sta 10+900-11+000**
