**TUGAS AKHIR**

**EVALUASI PERKERASAN LENTUR DENGAN  
METODE SDI DAN IRI BERBASIS APLIKASI  
ROADROID PADA RUAS JALAN KLANGON-  
TEMPEL STA 8+500 – STA 12+000  
(*EVALUATION OF FLEXIBLE PAVEMENT USING  
SDI AND IRI METHODS BASED ON ROADROID  
ON THE KLANGON-TEMPEL ROAD SECTION STA  
8+500 – STA 12+000*)**

**PROGRAM STUDI TEKNIK SIPIL  
FAKULTAS TEKNIK SIPIL DAN PERENCANAAN  
UNIVERSITAS ISLAM INDONESIA  
YOGYAKARTA  
2025**

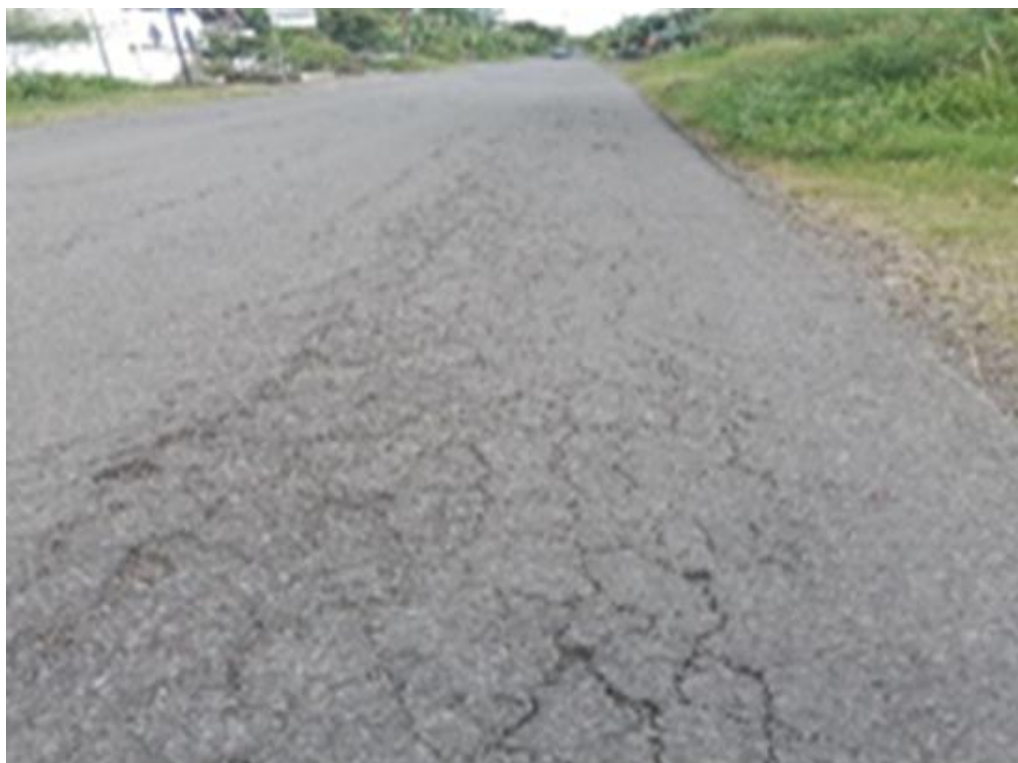
**Gambar L-4. 26 Contoh Kerusakan pada Sta 11+000-11+100**

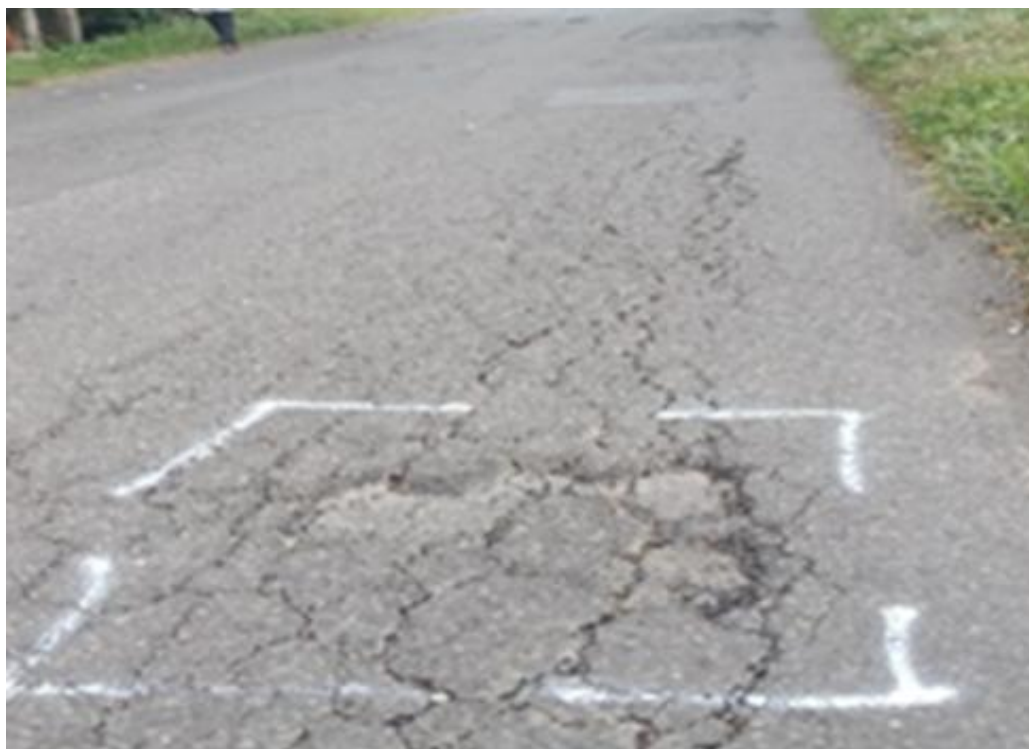
**Gambar L-4. 27 Contoh Kerusakan pada Sta 11+100-11+200**

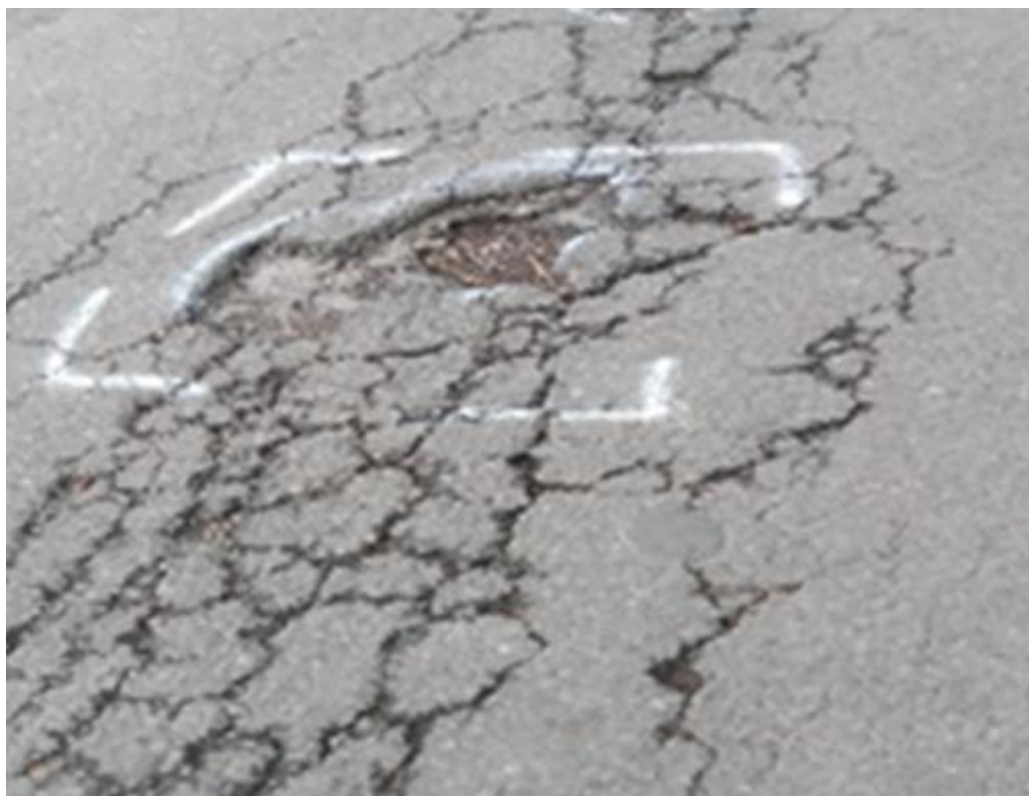
**Gambar L-4. 28 Contoh Kerusakan pada Sta 11+200-11+300**

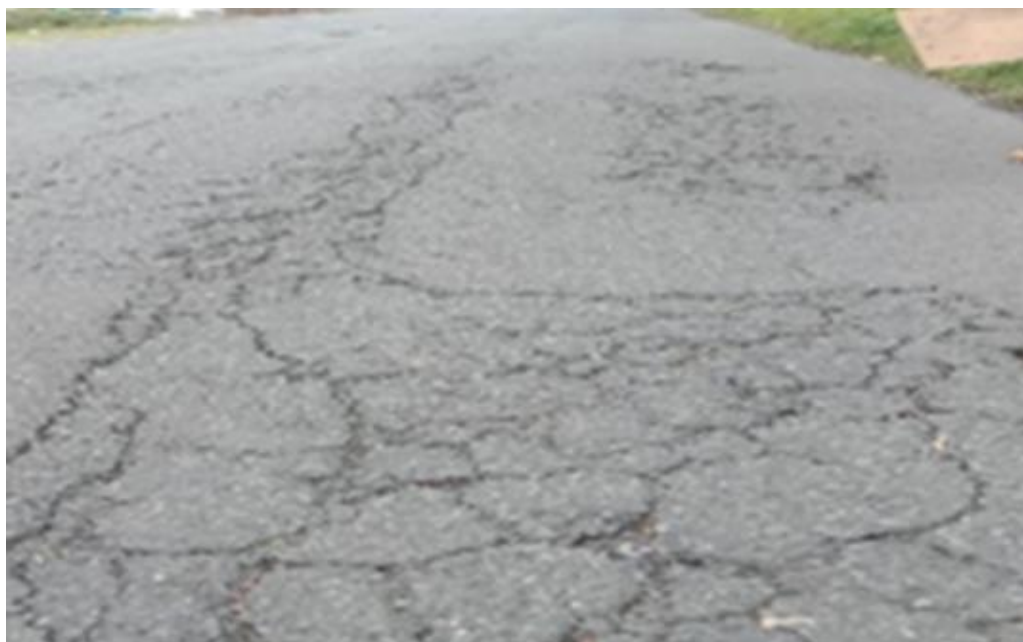
**Gambar L-4. 29 Contoh Kerusakan pada Sta 11+300-11+400**

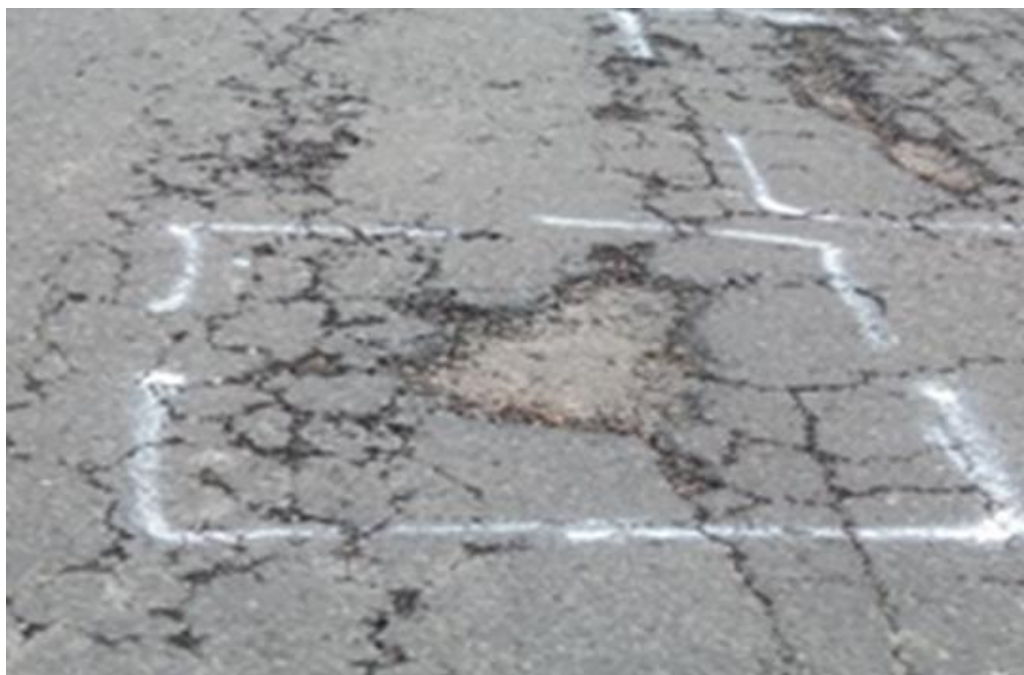
**Gambar L-4. 30 Contoh Kerusakan pada Sta 11+400-11+500**

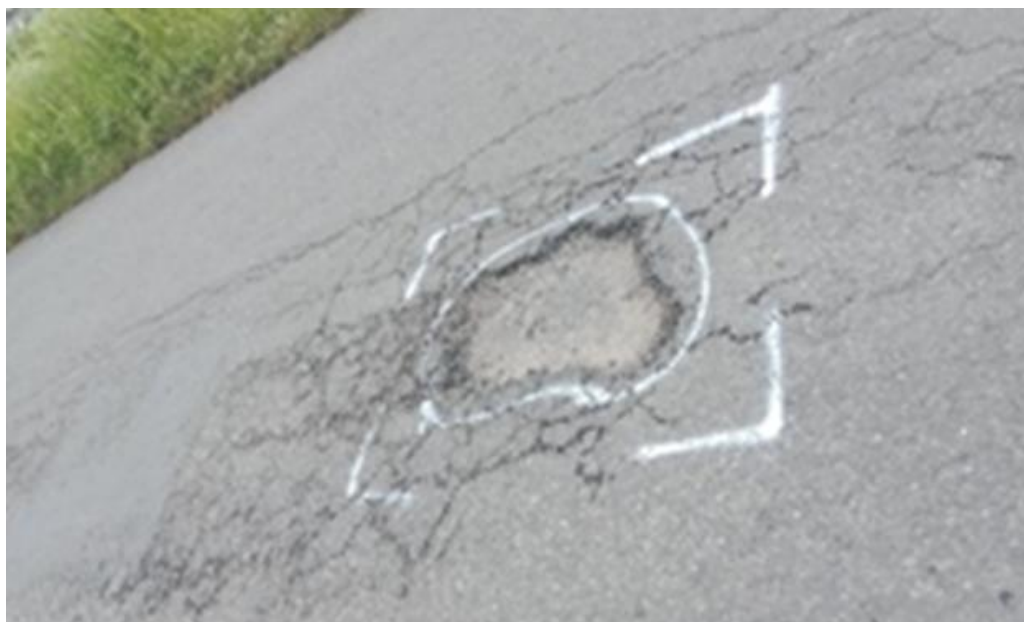
**Gambar L-4. 31 Contoh Kerusakan pada Sta 11+500-11+600**

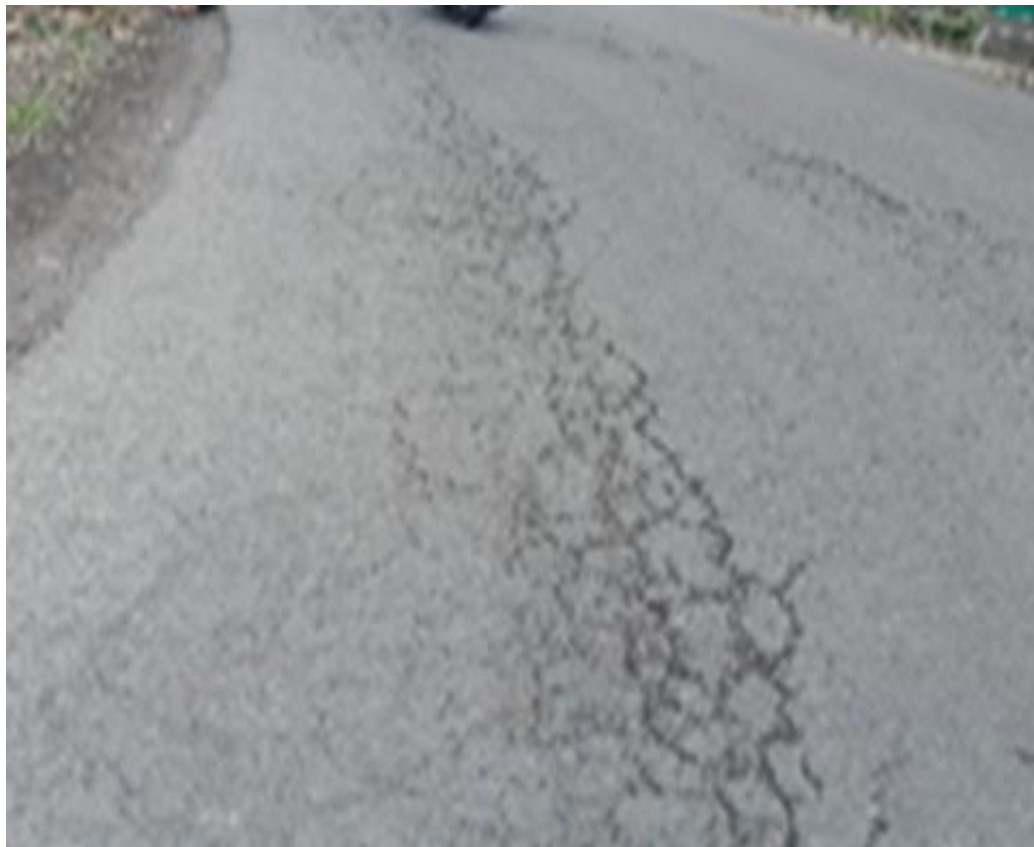
**Gambar L-4. 32 Contoh Kerusakan pada Sta 11+600-11+700**

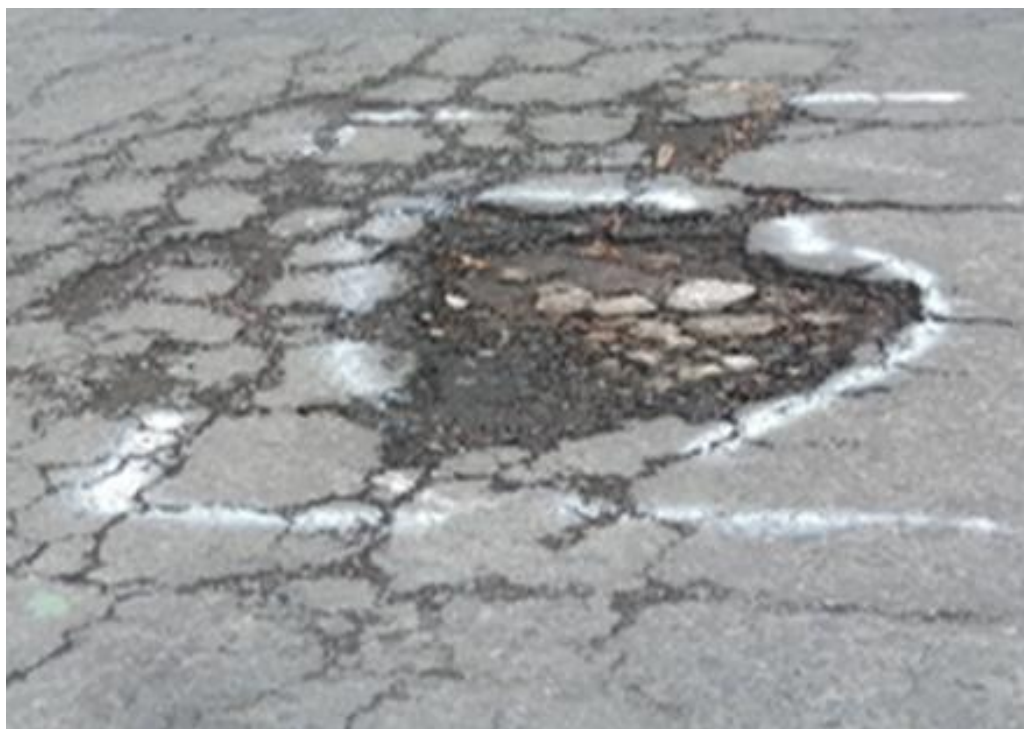
**Gambar L-4. 33 Contoh Kerusakan pada Sta 11+700-11+800**

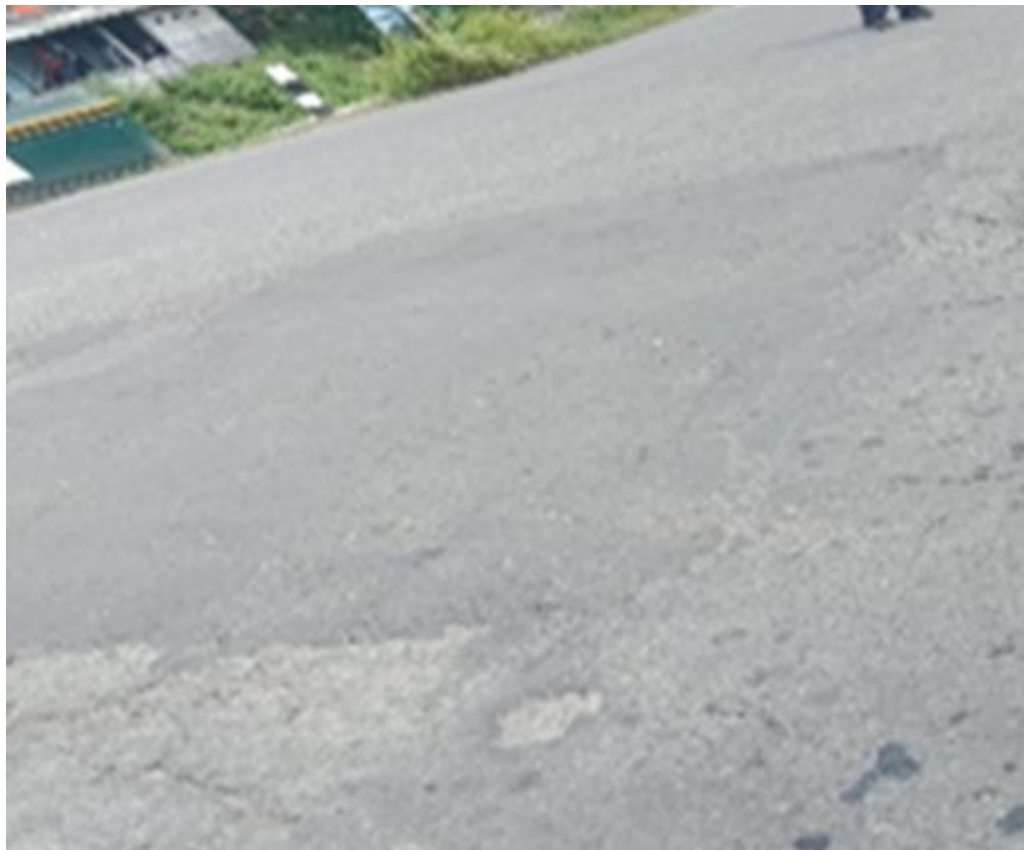
**Gambar L-4. 34 Contoh Kerusakan pada Sta 11+800-11+900**

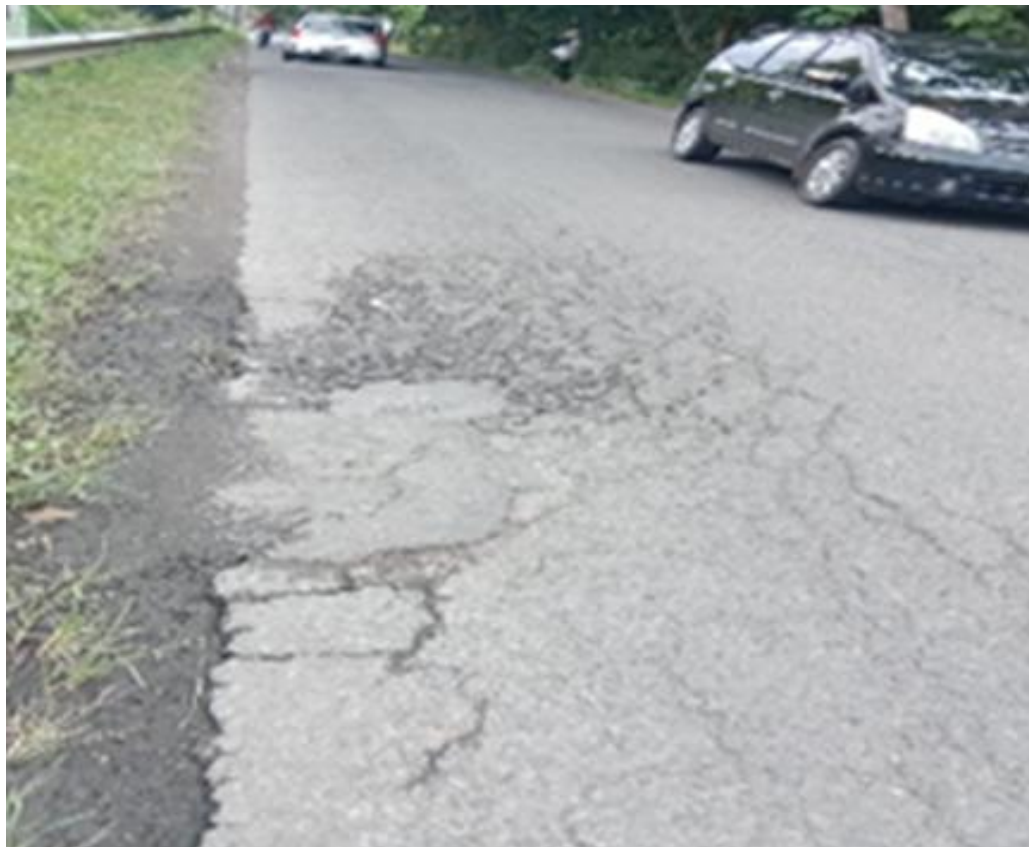
**Gambar L-4. 35 Contoh Kerusakan pada Sta 11+900-12+000**
