**TESIS**  
**EVALUASI KERUSAKAN BANGUNAN RUMAH TINGGAL**  
**SEDERHANA AKIBAT GEMPA BUMI PALU**

**KONSENTRASI MANAJEMEN REKAYASA KEGEMPAAN**  
**PROGRAM PASCA SARJANA MAGISTER TEKNIK SIPIL**  
**UNIVERSITAS ISLAM INDONESIA**  
**YOGYAKARTA**  
**2024**

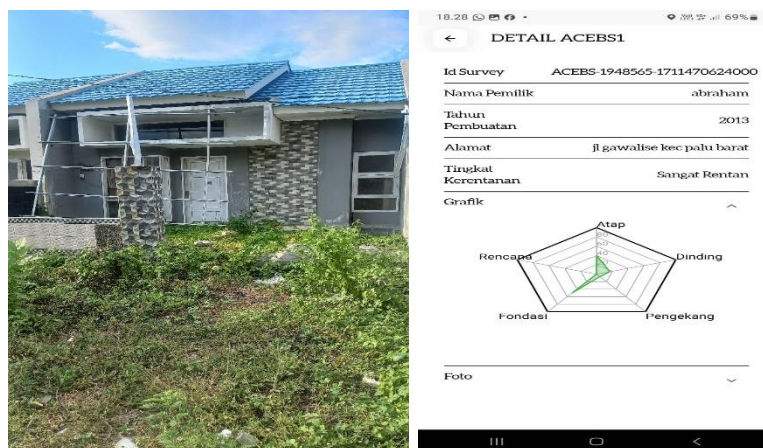
**Gambar 5.5 Hasil Observasi lapangan**

Pada bangunan ini memiliki hasil assesment “sangat rentan”, adapun dapat dilihat gambar dan juga grafik hasil obserfasi menggunakan ACeBS pada gambar diatas. Sedangkann fungsi bangunan dapat dilihat pada Tabel 5.6.

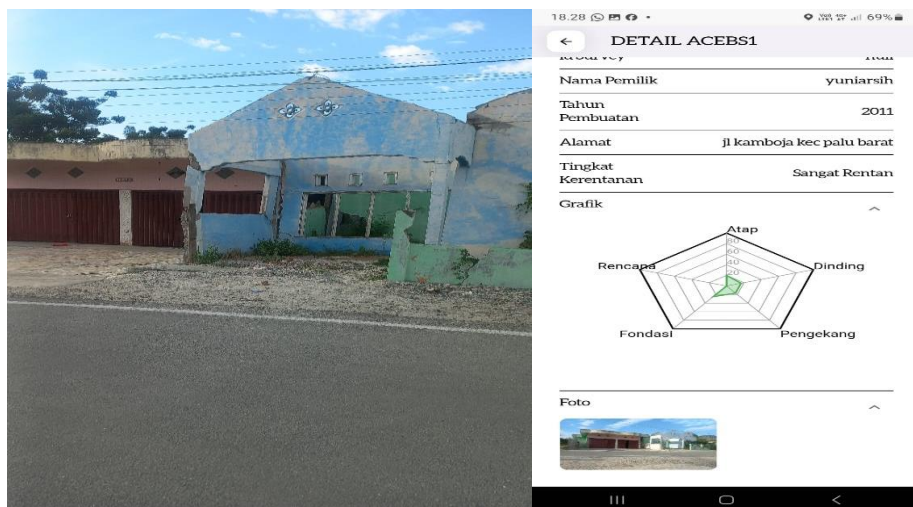
**Gambar 5.7 Hasil Observasi lapangan**

Pada bangunan ini memiliki hasil assesment “sangat rentan”, adapun dapat dilihat gambar dan juga grafik hasil obserfasi menggunakan ACeBS pada gambar diatas. Sedangkann fungsi bangunan dapat dilihat pada Tabel 5.6.

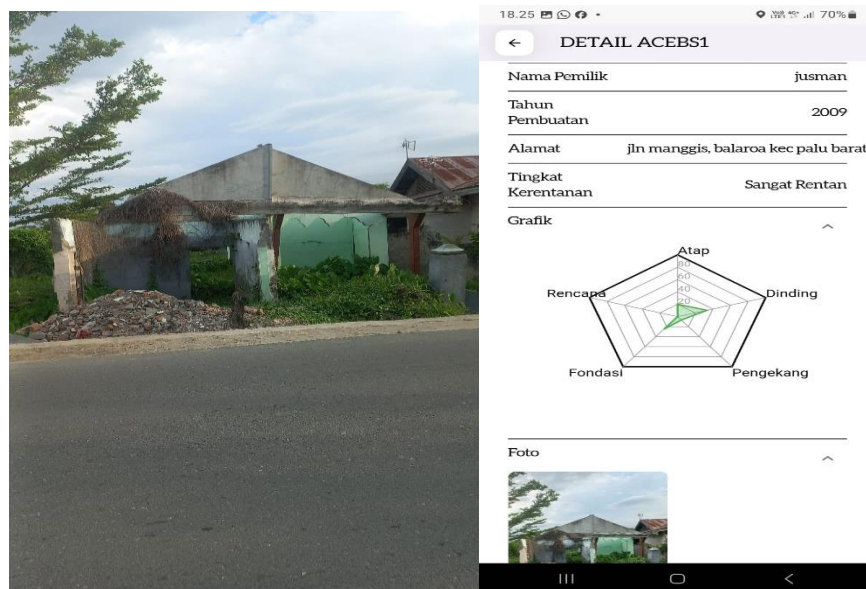
**Gambar 5.9 Hasil Observasi lapangan**

Pada bangunan ini memiliki hasil assesment “sangat rentan”, adapun dapat dilihat gambar dan juga grafik hasil obserfasi menggunakan ACeBS pada gambar diatas. Sedangkann fungsi bangunan dapat dilihat pada Tabel 5.6.

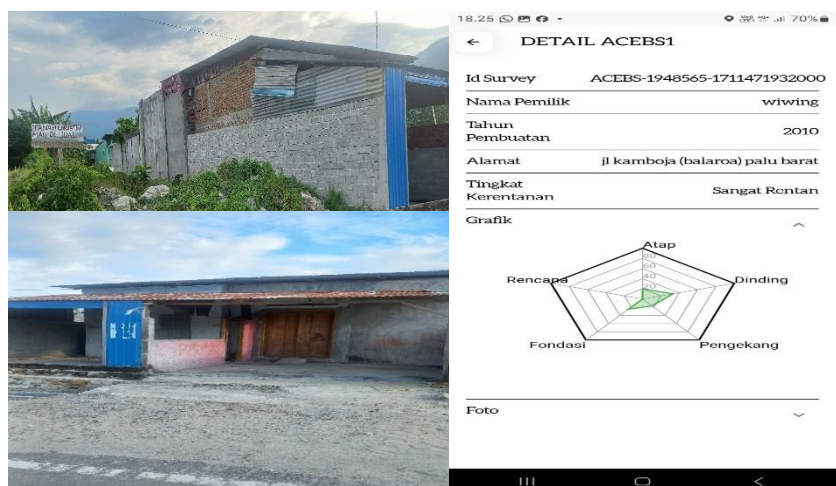
**Gambar 5.11 Hasil Observasi lapangan**

Pada bangunan ini memiliki hasil assesment “sangat rentan”, adapun dapat dilihat gambar dan juga grafik hasil obserfasi menggunakan ACeBS pada gambar diatas. Sedangkann fungsi bangunan dapat dilihat pada Tabel 5.6.

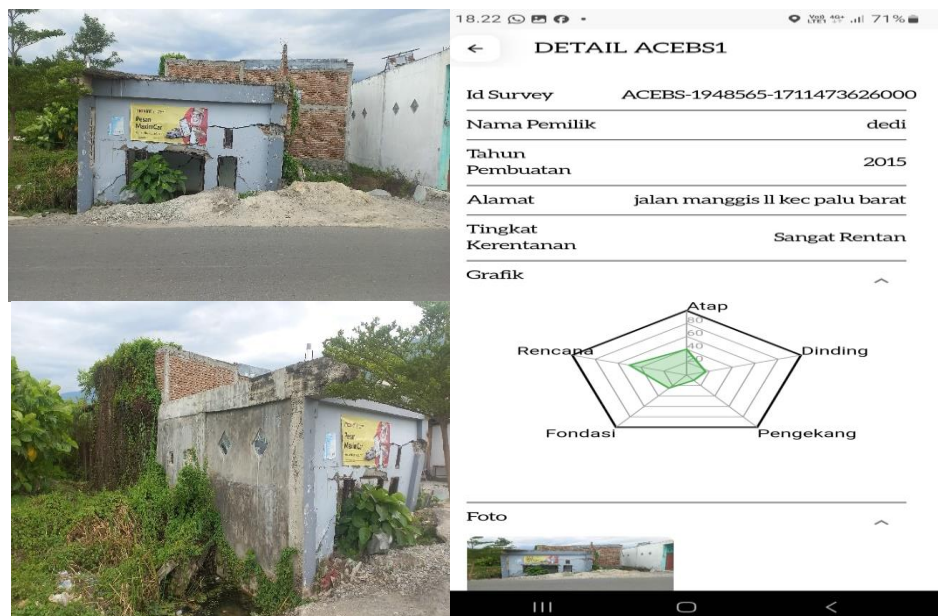
**Gambar 5.15 Hasil Observasi lapangan**

Pada bangunan ini memiliki hasil assesment “sangat rentan”, adapun dapat dilihat gambar dan juga grafik hasil obserfasi menggunakan ACeBS pada gambar diatas. Sedangkann fungsi bangunan dapat dilihat pada Tabel 5.6.

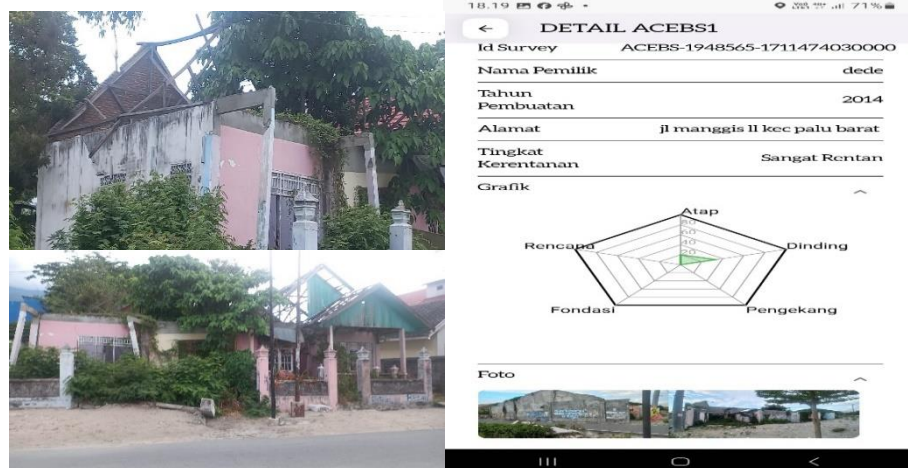
**Gambar 5.17 Hasil Observasi lapangan**

Pada bangunan ini memiliki hasil assesment “sangat rentan”, adapun dapat dilihat gambar dan juga grafik hasil obserfasi menggunakan ACeBS pada gambar diatas. Sedangkann fungsi bangunan dapat dilihat pada Tabel 5.6.

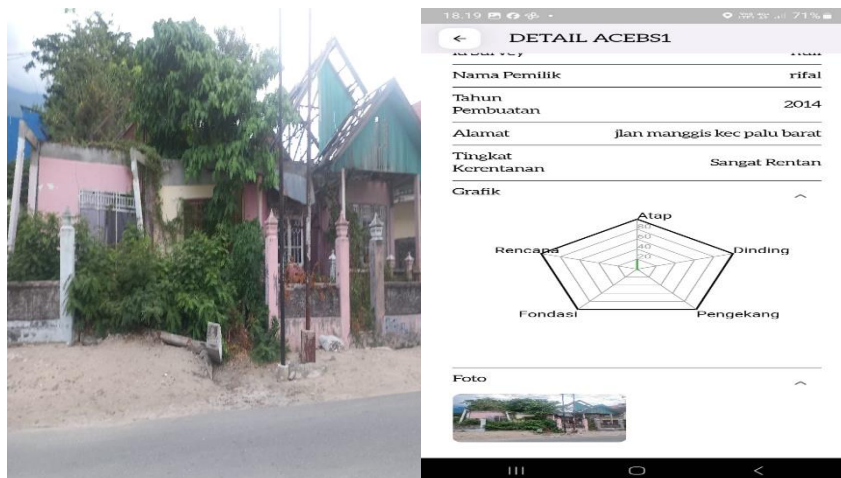
**Gambar 5.19 Hasil Observasi lapangan**

Pada bangunan ini memiliki hasil assesment “sangat rentan”, adapun dapat dilihat gambar dan juga grafik hasil obserfasi menggunakan ACEBS pada gambar diatas. Sedangkann fungsi bangunan dapat dilihat pada Tabel 5.6.

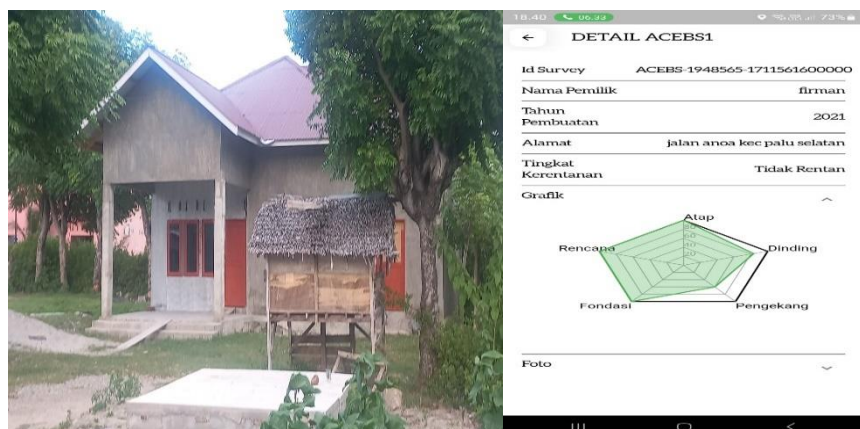
**Gambar 5.21 Hasil Observasi lapangan**

Pada bangunan ini memiliki hasil assesment “Tidak Rentan”, adapun dapat dilihat gambar dan juga grafik hasil obsefasi menggunakan ACeBS pada gambar diatas. Sedangkann fungsi bangunan dapat dilihat pada Tabel 5.8.

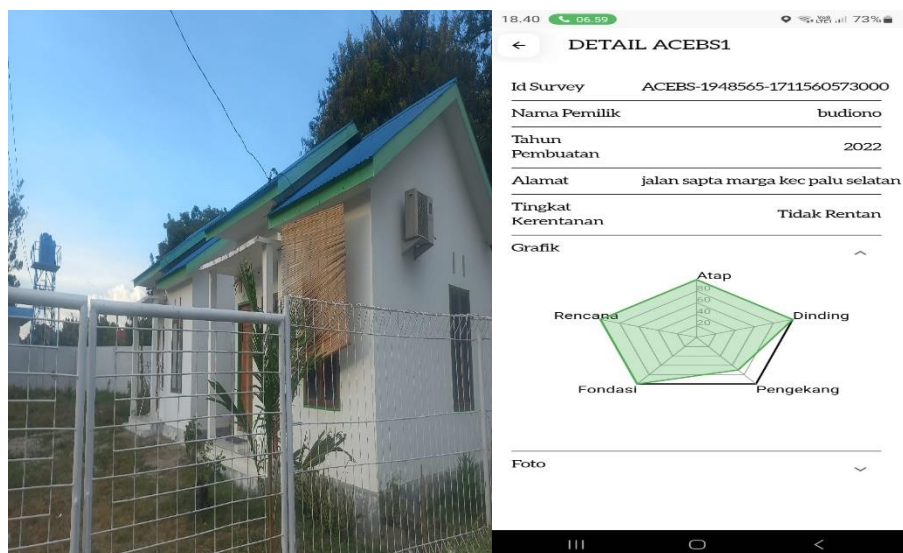
**Gambar 5.23 Hasil Observasi lapangan**

Pada bangunan ini memiliki hasil assesment “Tidak Rentan”, adapun dapat dilihat gambar dan juga grafik hasil obserfasi menggunakan ACeBS pada gambar diatas. Sedangkann fungsi bangunan dapat dilihat pada Tabel 5.8.

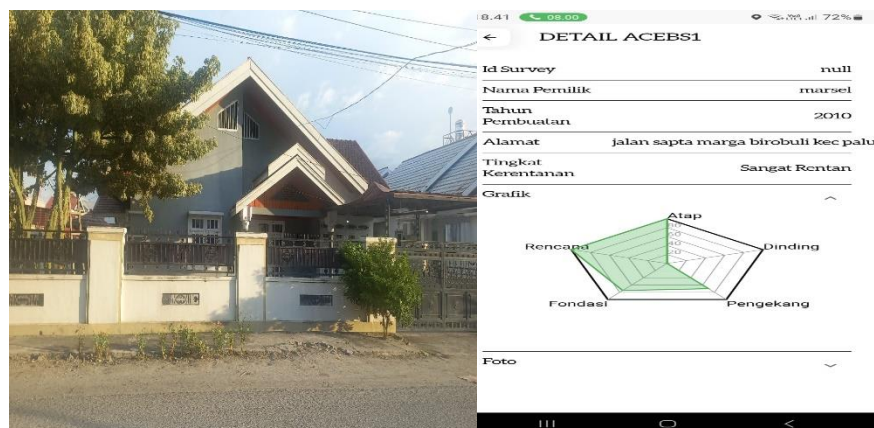
**Gambar 5.25 Hasil Observasi lapangan**

Pada bangunan ini memiliki hasil assesment “Sangat Rentan”, adapun dapat dilihat gambar dan juga grafik hasil obserfasi menggunakan ACeBS pada gambar diatas. Sedangkann fungsi bangunan dapat dilihat pada Tabel 5.8.

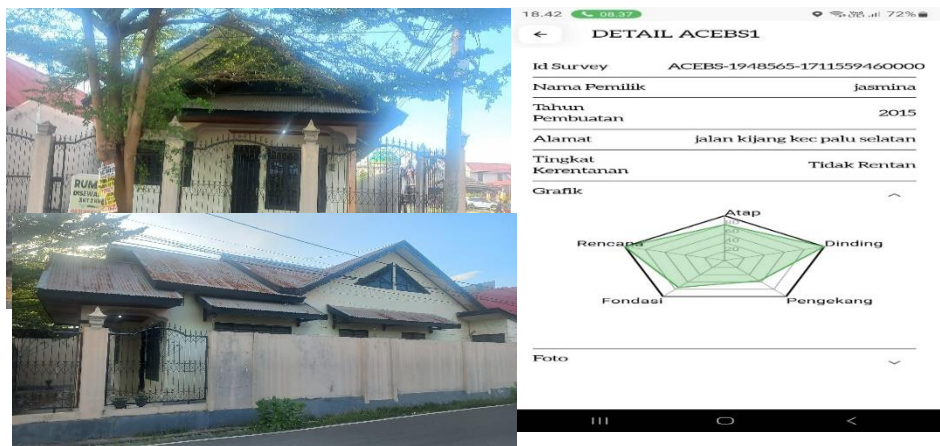
**Gambar 5.27 Hasil Observasi lapangan**

Pada bangunan ini memiliki hasil assesment “Tidak Rentan”, adapun dapat dilihat gambar dan juga grafik hasil obserfasi menggunakan ACEBS pada gambar diatas. Sedangkann fungsi bangunan dapat dilihat pada Tabel 5.8.

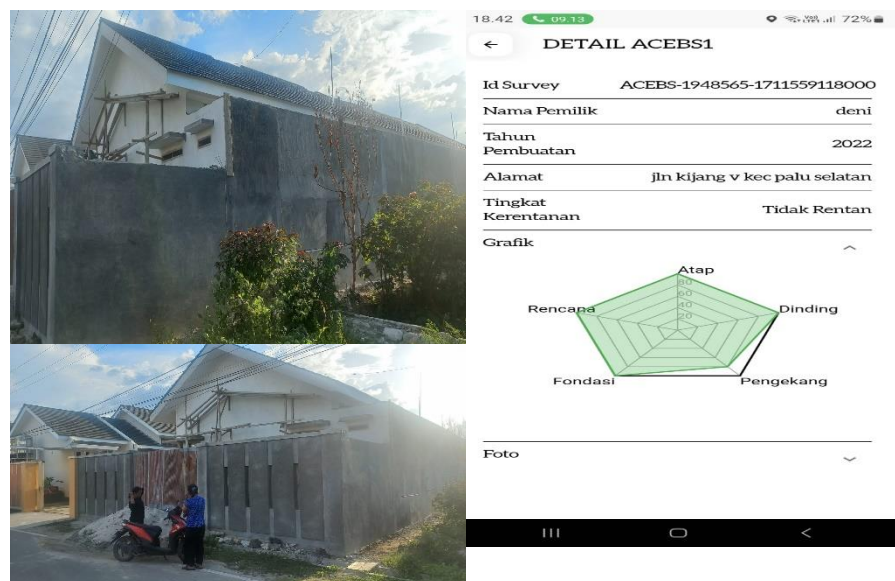
**Gambar 5.29 Hasil Observasi lapangan**

Pada bangunan ini memiliki hasil assesment “Tidak Rentan”, adapun dapat dilihat gambar dan juga grafik hasil obserfasi menggunakan ACeBS pada gambar diatas. Sedangkann fungsi bangunan dapat dilihat pada Tabel 5.8.

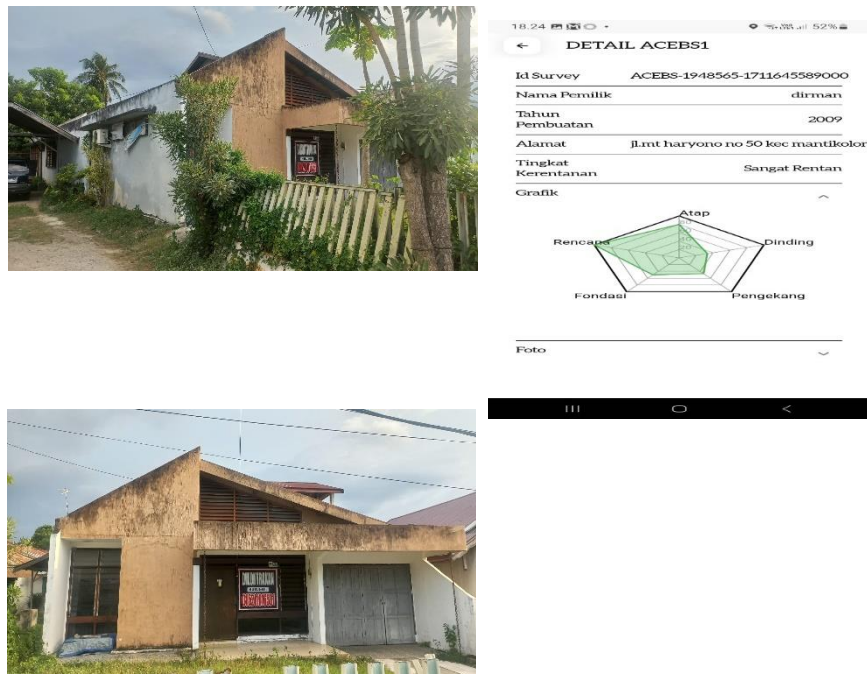
**Gambar 5.35 Hasil Observasi lapangan**

Pada bangunan ini memiliki hasil assesment “Sangat Rentan”, adapun dapat dilihat gambar dan juga grafik hasil obserfasi menggunakan ACeBS pada gambar diatas. Sedangkan fungsi bangunan dapat dilihat pada Tabel 5.7.

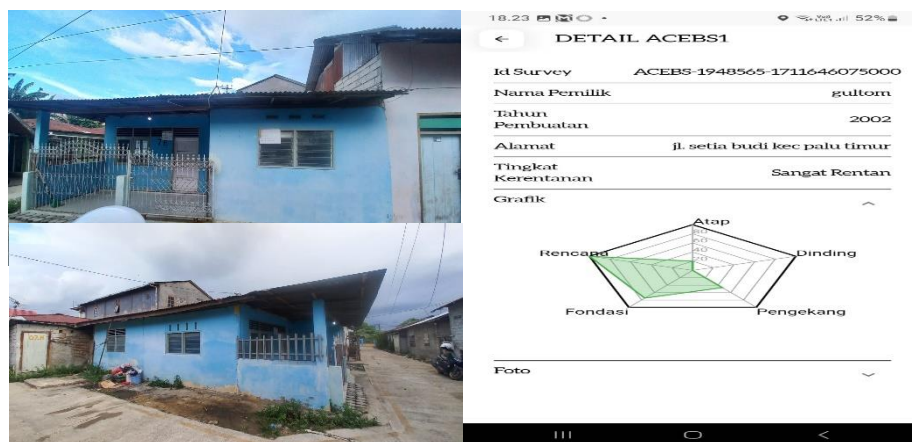
**Gambar 5.37 Hasil Observasi lapangan**

Pada bangunan ini memiliki hasil assesment “Sangat Rentan”, adapun dapat dilihat gambar dan juga grafik hasil obserfasi menggunakan ACeBS pada gambar diatas. Sedangkan fungsi bangunan dapat dilihat pada Tabel 5.7.

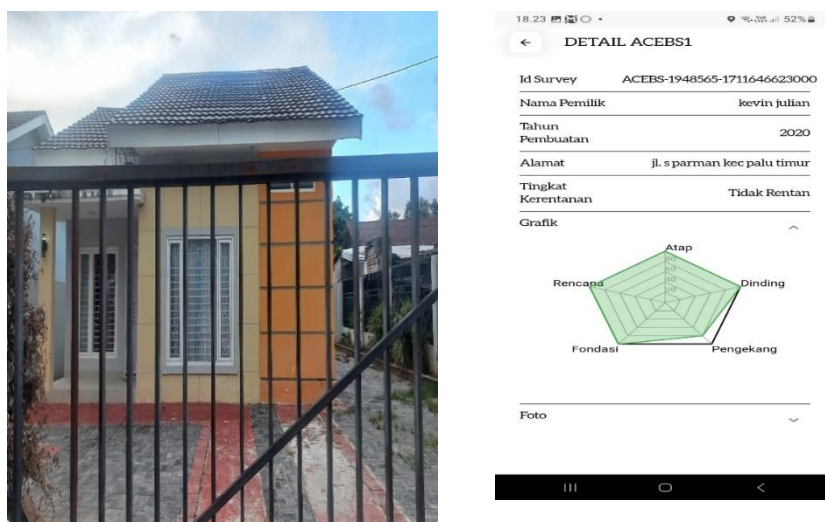
**Gamabar 5.39 Hasil Observasi Lapangan**

Pada bangunan ini memiliki hasil assesment “Tidak Rentan”, adapun dapat dilihat gambar dan juga grafik hasil obserfasi menggunakan ACeBS pada gambar diatas. Sedangkan fungsi bangunan dapat dilihat pada Tabel 5.7.

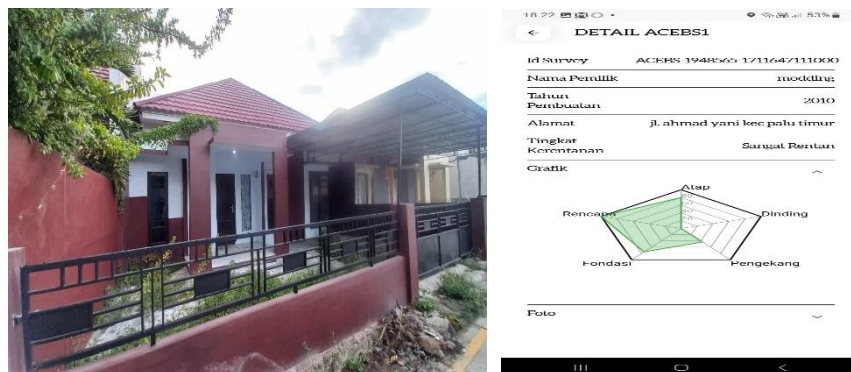
**Gamabar 5.41 Hasil Observasi Lapangan**

Pada bangunan ini memiliki hasil assesment “Sangat Rentan”, adapun dapat dilihat gambar dan juga grafik hasil obserfasi menggunakan ACeBS pada gambar diatas. Sedangkan fungsi bangunan dapat dilihat pada Tabel 5.7.

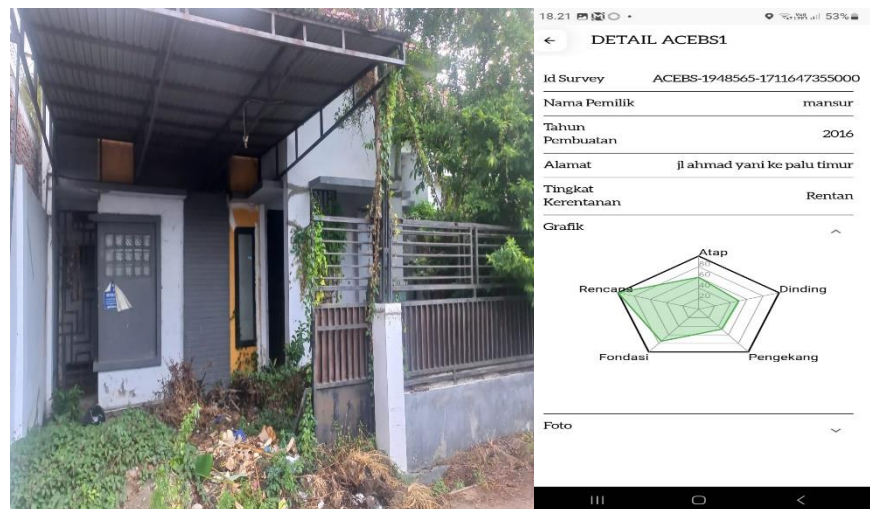
**Gamabar 5.43 Hasil Observasi Lapangan**

Pada bangunan ini memiliki hasil assesment “Rentan”, adapun dapat dilihat gambar dan juga grafik hasil obserfasi menggunakan ACeBS pada gambar diatas. Sedangkan fungsi bangunan dapat dilihat pada Tabel 5.7.

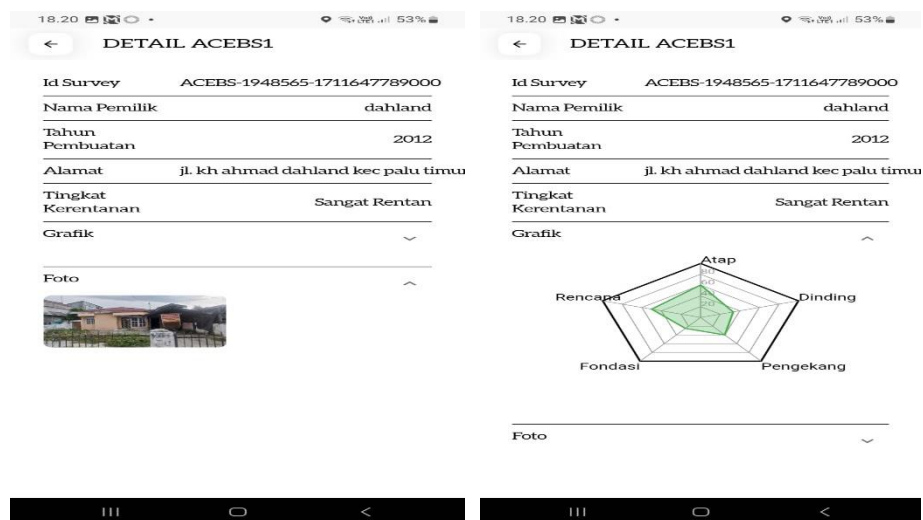
**Gamabar 5.45 Hasil Observasi Lapangan**

Pada bangunan ini memiliki hasil assesment “Sangat Rentan”, adapun dapat dilihat gambar dan juga grafik hasil obserfasi menggunakan ACeBS pada gambar diatas. Sedangkan fungsi bangunan dapat dilihat pada Tabel 5.7.

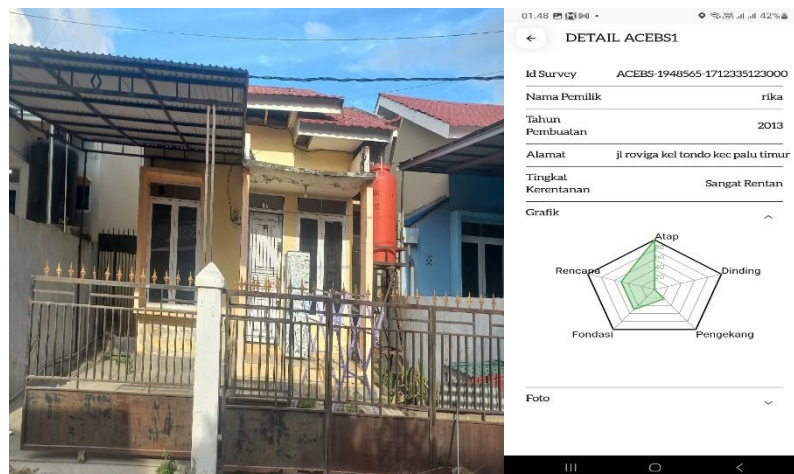
**Gamabar 5.51 Hasil Observasi Lapangan**

Pada bangunan ini memiliki hasil assesment “Sangat Rentan”, adapun dapat dilihat gambar dan juga grafik hasil obserfasi menggunakan ACeBS pada gambar diatas. Sedangkan fungsi bangunan dapat dilihat pada Tabel 5.7.

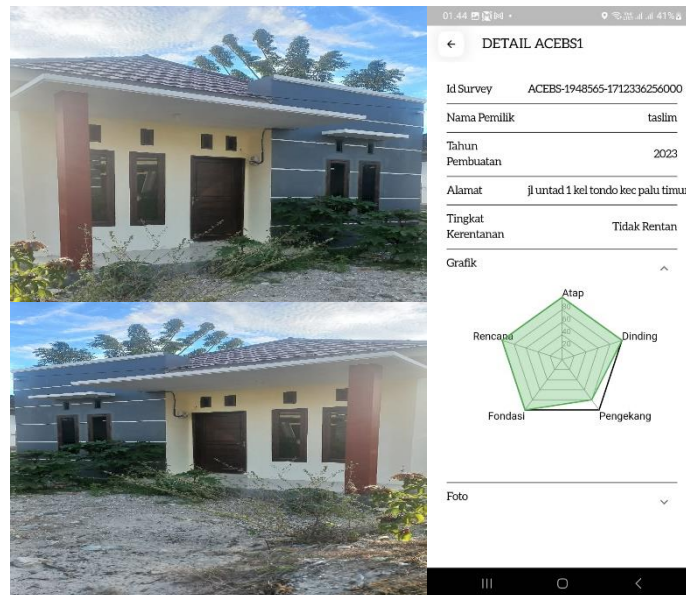
**Gamabar 5.55 Hasil Observasi Lapangan**

Pada bangunan ini memiliki hasil assesment “Tidak Rentan”, adapun dapat dilihat gambar dan juga grafik hasil obserfasi menggunakan ACeBS pada gambar diatas. Sedangkan fungsi bangunan dapat dilihat pada Tabel 5.7.

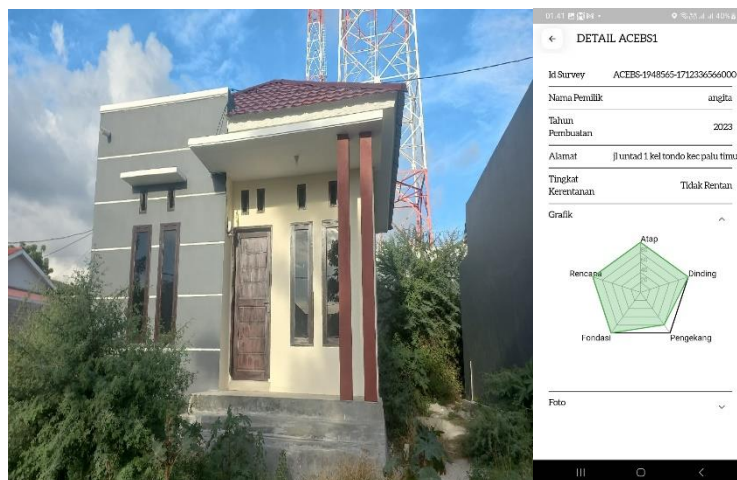
**Gamabar 5.57 Hasil Observasi Lapangan**

Pada bangunan ini memiliki hasil assesment “Tidak Rentan”, adapun dapat dilihat gambar dan juga grafik hasil obserfasi menggunakan ACeBS pada gambar diatas. Sedangkan fungsi bangunan dapat dilihat pada Tabel 5.7.

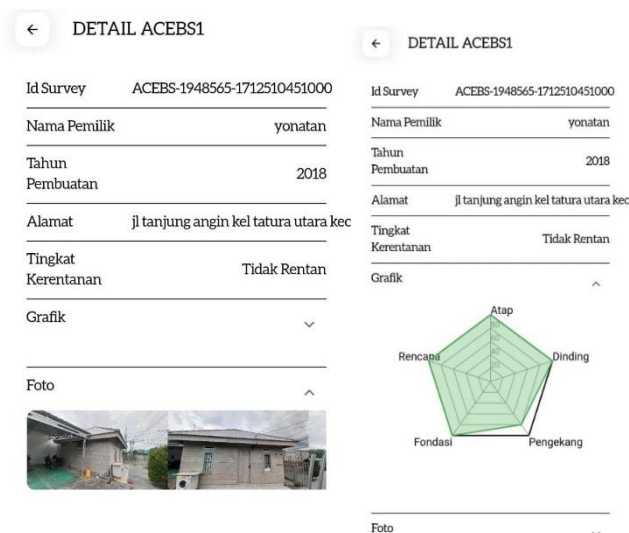
**Gamabar 5.59 Hasil Observasi Lapangan**

Pada bangunan ini memiliki hasil assesment “Tidak Rentan”, adapun dapat dilihat gambar dan juga grafik hasil obserfasi menggunakan ACeBS pada gambar diatas. Sedangkan fungsi bangunan dapat dilihat pada Tabel 5.7.

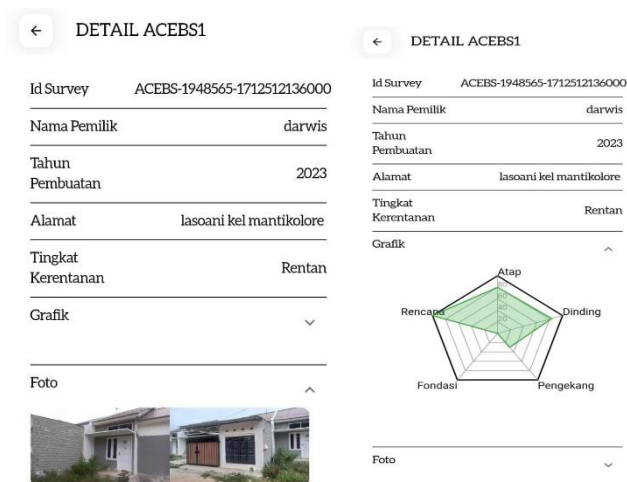
**Gamabar 5.63 Hasil Observasi Lapangan**

Pada bangunan ini memiliki hasil assesment “Rentan”, adapun dapat dilihat gambar dan juga grafik hasil obserfasi menggunakan ACeBS pada gambar diatas. Sedangkan fungsi bangunan dapat dilihat pada Tabel 5.7.

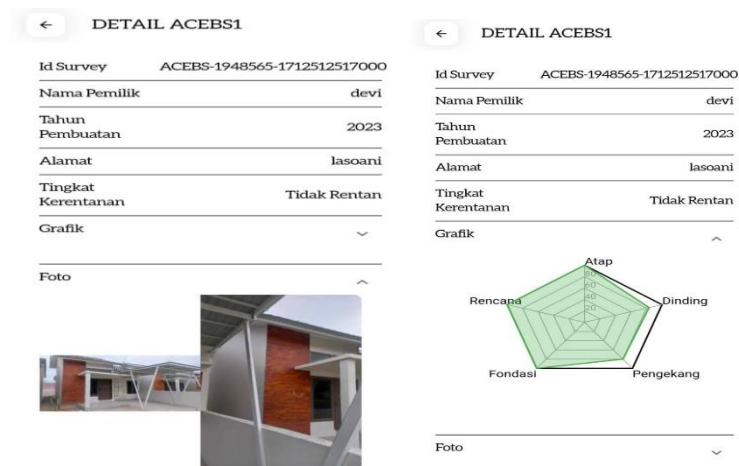
**Gamabar 5.65 Hasil Observasi Lapangan**

Pada bangunan ini memiliki hasil assesment “Tidak Rentan”, adapun dapat dilihat gambar dan juga grafik hasil obserfasi menggunakan ACeBS pada gambar diatas. Sedangkan fungsi bangunan dapat dilihat pada Tabel 5.7.
