## Kajian keselamatan lalu lintas berdasarkan *conflict analysis* dan audit keselamatan jalan pada Simpang Gentan, Kaliurang, Yogyakarta

Laziqoh Zahatul Tolab<sup>1,\*</sup>, Giri Widhiatmoko<sup>1</sup>, Faizul Chasanah<sup>1</sup>

<sup>1</sup>Jurusan Teknik Sipil, Fakultas Teknik Sipil dan Perencanaan, Universitas Islam Indonesia, Sleman, Indonesia

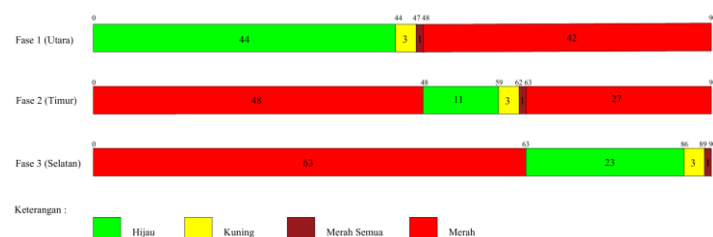
Gambar 9. Diagram sinyal pada Simpang 3 Lengan Gentan

Berdasarkan analisis kinerja simpang, secara keseluruhan baik simpang 3 lengan maupun simpang 4 lengan maka Simpang Gentan tidak cocok diterapkan simpang APILL

karena menghasilkan kinerja simpang yang lebih buruk dibandingkan dengan kondisi tanpa APILL, yaitu dari tingkat pelayanan B ke F.

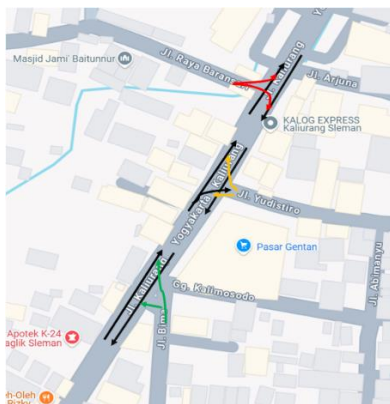
Gambar 11. Titik konflik *crossing* dan *diverging* Simpang Gentan  
Sumber: Google Earth (2025)

Simpang Gentan memiliki beberapa titik konflik yang dibagi menjadi 3 lokasi. Pembagian konflik tersebut, yaitu titik konflik pada ruas utama dengan patung pasar gentan, titik konflik ruas utama dengan ruas samping pasar gentan, titik konflik ruas utama dengan ruas sebrang pasar gentan. Konflik yang ada antara lain konflik *crossing* atau memotong, konflik *diverging* atau menyatu. Detail titik konflik tersebut dapat dilihat pada Gambar 11.

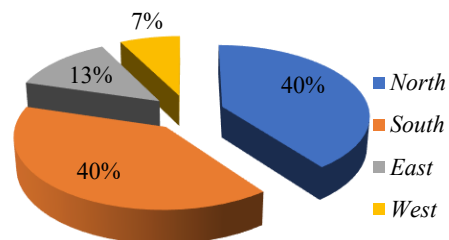
Gambar 13. Persentase Analisis Konflik Berdasarkan Arah

Berdasarkan analisis konflik arah dari simpang pada Gambar 4.14 arah konflik terbanyak terjadi menuju arah Utara (*North*) dan Selatan (*South*) masing-masing dengan persentase 40%. Hal ini disebabkan oleh fakta bahwa arah Utara dan Selatan merupakan bagian dari Jalan Kaliurang, yang merupakan jalan utama menuju Gunung Merapi, Yogyakarta. Jalan Kaliurang dikenal sebagai rute utama yang menghubungkan berbagai destinasi wisata

dan hiburan populer di sekitar kawasan tersebut sehingga meningkatkan volume lalu lintas dan potensi konflik di kedua arah tersebut.
