### **ANALISIS PENGARUH ASPEK GEOMETRIK JALAN TERHADAP TINGKAT KECELAKAAN LALU LINTAS (STUDI KASUS : RUAS JALAN RAJEKWESI, KOTA WISATA BATU)**

***(ANALYSIS THE EFFECT OF ROAD GEOMETRIC  
ASPECTS TO THE TRAFFIC ACCIDENTS RATES,  
(CASE STUDY : RAJEKWESI ROAD SECTION, BATU  
TOURISM CITY))***

**Indriani Wahyu Lestari  
17511249**

**PROGRAM STUDI TEKNIK SIPIL  
FAKULTAS TEKNIK SIPIL DAN PERENCANAAN  
UNIVERSITAS ISLAM INDONESIA  
2024**

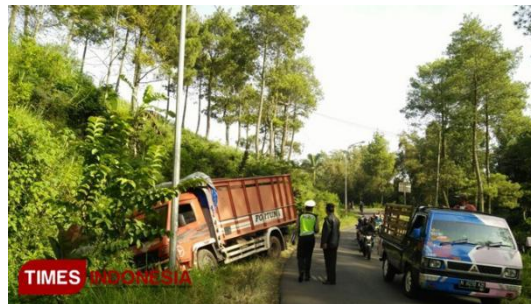
**Gambar 1.1 Laka Lantas pada Segmen 2 Ruas Jalan Rajekwesi**  
(Sumber: *TimesIndonesia.co.id*, 2019)

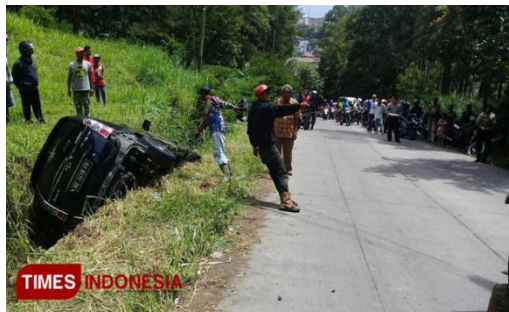
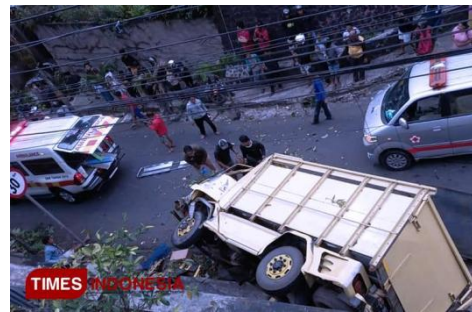
**Gambar 1.3 (a) dan (b) Laka Lantas pada Segmen 6 Ruas Jalan Rajekwesi**  
(Sumber: *MalangTimes.co.id*, 2023)

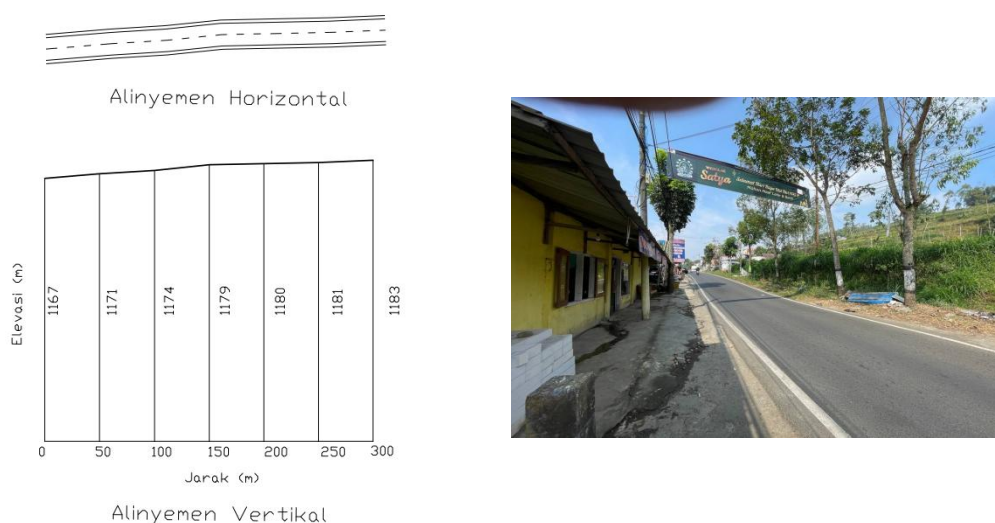
**Gambar 5.8 Koordinasi Alinyemen pada Segmen 1**

Segmen 1 berada pada elevasi 1167-1183 m dan tidak memiliki tikungan. Kenaikan elevasi pada segmen ini cukup teratur, sehingga pengendara tetap dapat mengemudikan kendaraannya dengan aman dan nyaman. Gambar 5.8 menunjukkan bahwa koordinasi alinyemen pada Segmen 1 sudah baik dan sesuai dengan TPGJAK 1997. Kecelakaan yang pernah terjadi pada segmen ini yaitu disebabkan karena adanya kendaraan yang gagal mendahului hingga menyebabkan laka lantas.

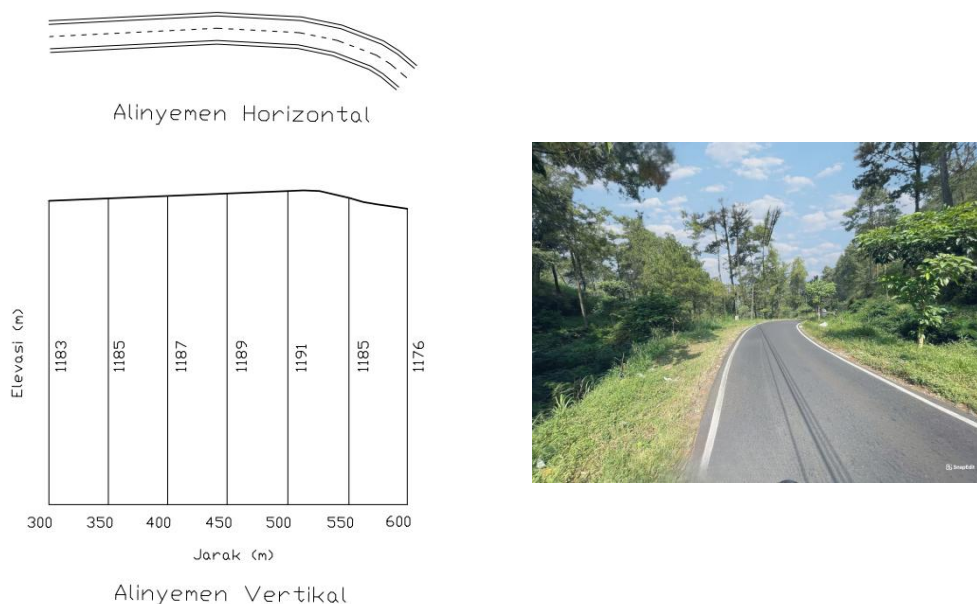
**Gambar 5.9 Koordinasi Alinyemen pada Segmen 2**

Segmen 2 berada pada elevasi 1183-1191-1176 m dan memiliki 1 tikungan dengan jari-jari 75,349 m. Segmen ini merupakan segmen dengan jalan naik pada jalan datar dan menurun pada tikungannya. Saat melewati segmen ini, pengendara harus mulai hati-hati dan mengontrol gigi kendaraannya. Gambar 5.9 menunjukkan bahwa koordinasi alinyemen pada Segmen 2 sudah cukup baik dan sesuai dengan TPGJAK 1997. Sama halnya dengan Segmen 1, kecelakaan yang pernah terjadi pada segmen ini yaitu disebabkan karena adanya kendaraan yang gagal mendahului pada tikungan hingga menyebabkan laka lantas.

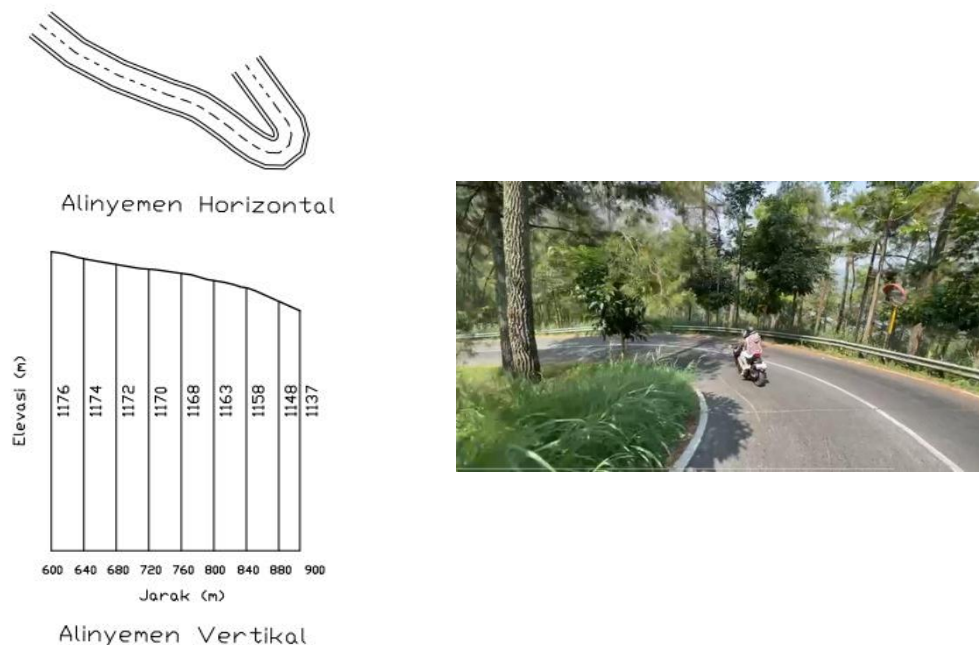
**Gambar 5.10 Koordinasi Alinyemen pada Segmen 3**

Segmen 3 berada pada elevasi 1176-1137 m dan memiliki 1 tikungan dengan jari-jari 33,453 m. Segmen ini merupakan segmen dengan jalan menurun dan tikungan tajam. Saat melewati segmen ini, pengendara biasanya mengemudikan kendaraannya dengan kecepatan rendah dibawah 30 km/jam. Hal tersebut dilakukan agar kendaraan tidak mengalami rem blong dan tetap berada pada lajur yang seharusnya. Pada segmen ini tidak dianjurkan untuk mendahului kendaraan lainnya, karena dari hasil analisis yang telah dilakukan diperoleh untuk nilai jarak pandang mendahului  $J_d < J_d$  teknis minimum. Menurut TPGJAK 1997, koordinasi alinyemen pada Gambar 5.10 kurang baik dan harus dihindarkan. Tikungan dengan jari-jari yang kecil berpeluang dapat menyebabkan terjadinya kecelakaan. Selain itu, kurangnya penerangan pada tikungan ini saat malam hari menyebabkan terbatasnya pandangan pengendara untuk dapat melihat arah lajur dan kendaraan yang ada didepannya. Kecelakaan yang pernah terjadi pada segmen ini yaitu kendaraan melaju dengan kecepatan diatas 30 km/jam mengalami rem blong hingga menabrak pagar pembatas yang ada didepannya.

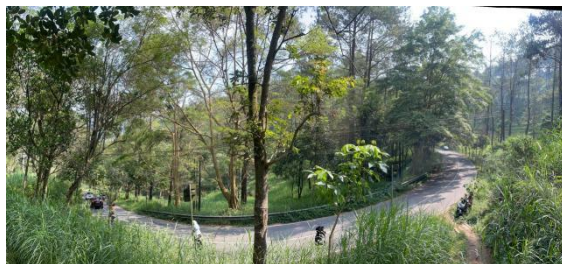
**Gambar 5.11 Koordinasi Alinyemen pada Segmen 4**

Segmen 4 berada pada elevasi 1137-1103 m dan memiliki tikungan gabungan. Sama halnya pada Segmen 3, segmen ini merupakan segmen dengan jalan menurun pada tikungannya. Berikut merupakan perhitungan untuk tikungan gabungan pada Segmen 4.

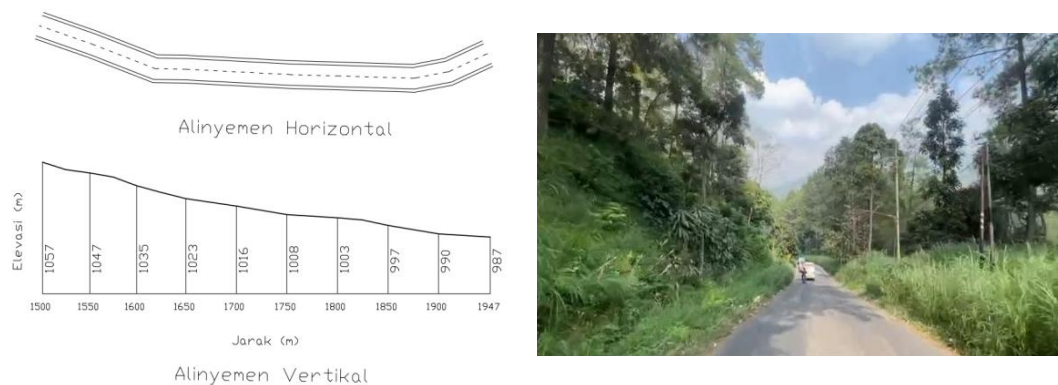
**Gambar 5.13 Koordinasi Alinyemen pada Segmen 6**

Segmen 6 berada pada elevasi 1057-987 m dengan kondisi jalan menurun curam. Saat melewati segmen ini, pengendara kerap tidak mampu mengontrol kecepatan kendaraannya hingga mengalami rem blong. Gambar 5.13 menunjukkan bahwa koordinasi alinyemen pada Segmen 6 cukup baik karena pada segmen ini tidak memiliki tikungan. Namun, kondisi jalan yang menurun curam memicu terjadinya kecelakaan pada kendaraan dengan kondisi rem yang kurang baik. Dari hasil analisis juga didapat bahwa Segmen 6 ini merupakan area *black spot* dengan kejadian kecelakaan dan korban terbanyak sepanjang tahun 2021-2024 dibanding segmen lainnya.

Kecelakaan pada segmen ini tidak hanya terjadi pada kendaraan menuju arah Batu (menurun), namun juga terjadi pada kendaraan saat menuju arah Pujon (menanjak). Dari data yang diperoleh, banyak kendaraan roda 4 mengalami gagal menanjak pada saat melewati segmen ini. Hal tersebut cukup membahayakan jika terdapat kendaraan lain dibelakangnya. Disisi lain untuk mengantisipasi terjadinya kecelakaan yang lebih fatal, pihak Dishub Kota Batu bekerja sama dengan Perhutani Kota Batu untuk membangun jalur penyelamatan.

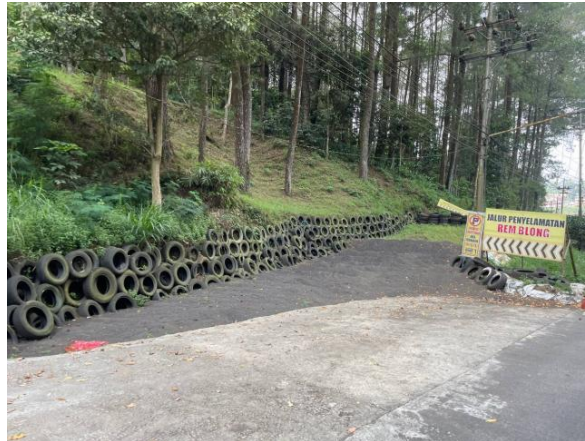
**Gambar 5.14 Jalur Penyelamatan Jalan Rajekwesi**
