**TUGAS AKHIR**

**EVALUASI INDEKS KELAYAKAN BERJALAN PADA  
KAWASAN JALAN P. MANGKUBUMI - JALAN A.M.  
SANGAJI KOTA YOGYAKARTA**

***(WALKABILITY INDEX EVALUATION ALONG P.  
MANGKUBUMI - A.M. SANGAJI ROADS IN YOGYAKARTA  
CITY)***

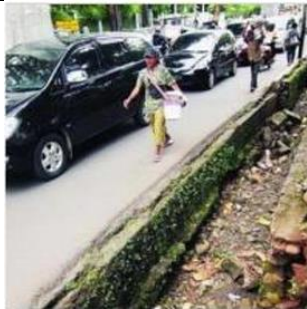
| Skor | Keterangan | Contoh |
|---|---|---|
| 1 | Jalur pejalan kaki tidak tersedia, pejalan kaki secara terpaksa harus menggunakan jalur kendaraan untuk berjalan. | |

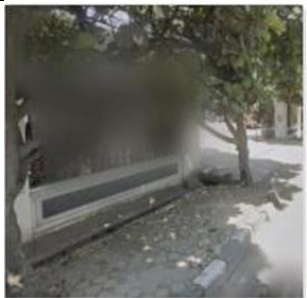
| Skor | Keterangan | Contoh |
|---|---|---|
| 2 | Minimal terdapat bahu jalan dengan perkerasan terpisah atau juga terdapat trotoar namun sebagian besar kondisinya hancur, kotor, tertutupi lumpur, terdapat lubang drainase yang terbuka yang berarti pemeliharaannya sangat buruk | |

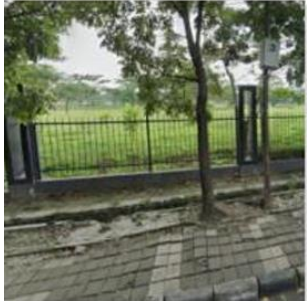
| Skor | Keterangan | Contoh |
|---|---|---|
| 3 | Jalur pejalan kaki diperkeras dan dapat dilewati oleh pejalan kaki, namun pemeliharaannya tidak begitu baik sebab beberapa ubin hilang dan permukaan tidak rata. | |

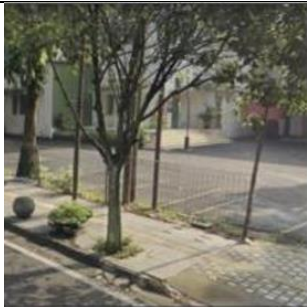
| Skor | Keterangan | Contoh |
|---|---|---|
| 4 | Permukaan perkerasan rata, tidak berlubang, tidak licin, namun masih kurang bersih. | |

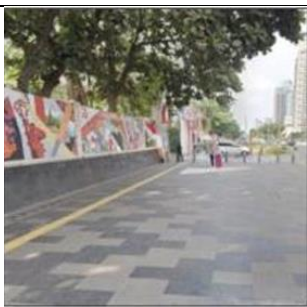
| Skor | Keterangan | Contoh |
|---|---|---|
| 5 | Permukaan perkerasan rata dan rapi, tidak berlubang, tidak licin, pemeliharaan sangat baik, dan bersih. | |

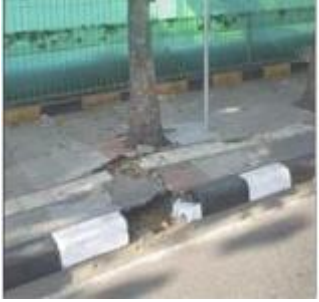
| Skor | Keterangan | Contoh |
|---|---|---|
| 3 | Lajur pemandu yang tersedia dengan kondisi agak pecah-pecah dan dengan penempatan yang tidak tepat serta terhalang. | |

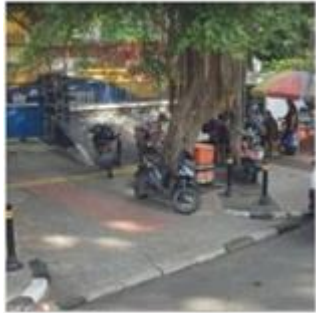
| Skor | Keterangan | Contoh |
|---|---|---|
| 1 | Penghalang menutupi jalur pejalan kaki yang menyebabkan lebar efektif berjalan kurang dari 1 m. | |

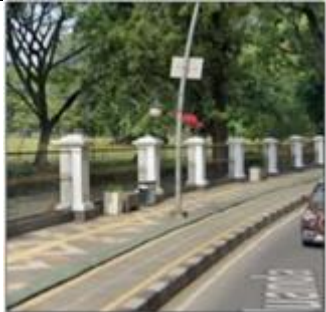
| Skor | Keterangan | Contoh |
|---|---|---|
| 3 | Ada penghalang, namun lebar efektif untuk berjalan antara 1 m – 1,5 m. | |

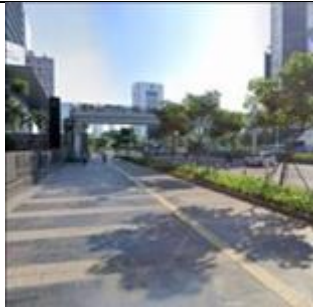
| Skor | Keterangan | Contoh |
|---|---|---|
| 5 | Tidak ada penghalang yang mengganggu. | |

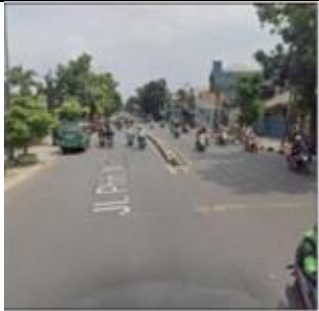
| Skor | Keterangan | Contoh |
|---|---|---|
| 1 | Marka tidak jelas, tidak ada rambu informasi ataupun peringatan, sehingga baik pejalan kaki maupun pengendara tidak bisa mengidentifikasi adanya fasilitas penyeberangan, bila ada median tidak tersedia lapak tunggu. | |

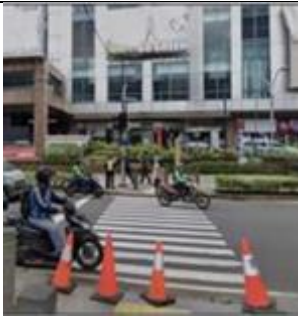
| Skor | Keterangan | Contoh |
|---|---|---|
| 3 | Penyeberangan yang tersedia minimal zebra cross, marka dalam kondisi baik, dilengkapi rambu, tersedia pelandaian, telah disediakan lapak tunggu bila penyeberangan berada pada ruas jalan yang memiliki median. | |

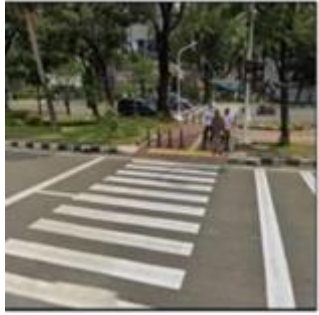
| Skor | Keterangan | Contoh |
|---|---|---|
| 5 | Marka dalam kondisi baik, dilengkapi rambu, tersedia pelandaian, dilengkapi penerangan, dapat dilengkapi peringatan menurunkan kecepatan (misalnya pita kejut, road hump). Dapat juga diberikan bila penyeberangan berupa <i>pelican crossing</i> atau juga berupa <i>pedestrian platform</i> . | |

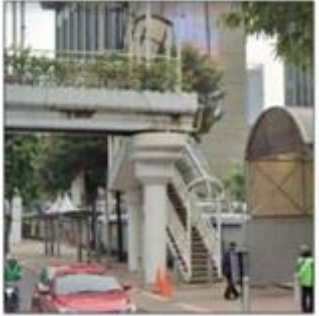
| Skor | Keterangan | Contoh |
|---|---|---|
| 1 | Jembatan penyeberangan orang/terowongan penyeberangan orang kondisinya sangat curam, tidak tersedia ram, dan tidak terawat. | |

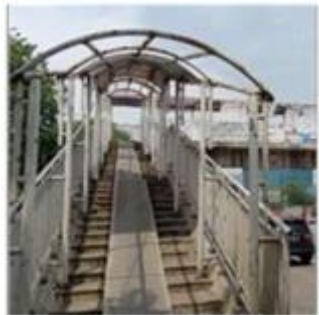
| Skor | Keterangan | Contoh |
|---|---|---|
| 3 | Jembatan penyeberangan orang/terowongan penyeberangan orang kondisinya tersedia ram cukup landai ( $< 8\%$ ) tapi tidak terawat. | |

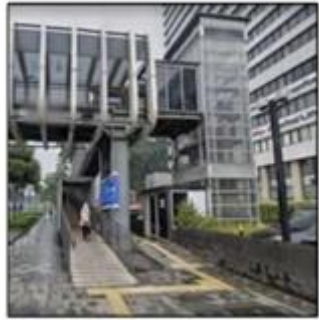
| Skor | Keterangan | Contoh |
|---|---|---|
| 5 | Jembatan penyeberangan orang/terowongan penyeberangan Orang kondisinya tersedia ram landai ( $< 8\%$ ) atau telah dilengkapi lift, terawat dengan baik. | |

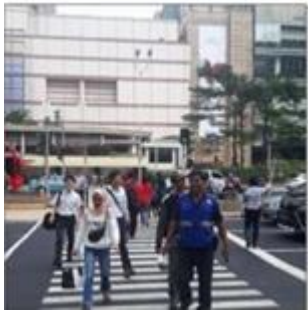
| Skor | Keterangan | Contoh |
|---|---|---|
| 3 | Waktu yang cukup untuk sebagian besar pejalan kaki dalam menyeberang, tidak begitu cukup waktu untuk orang tua (cukup waktu untuk pejalan kaki). | |

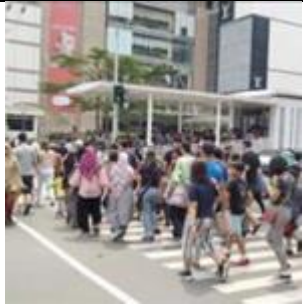
| Skor | Keterangan | Contoh |
|---|---|---|
| 5 | Lebih dari cukup untuk orang tua atau orang-orang yang membawa anak-anak untuk menyeberang (cukup untuk pejalan kaki berkebutuhan khusus). | |

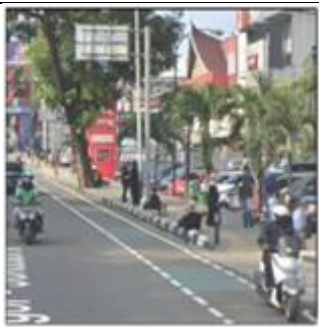
| Skor | Keterangan | Contoh |
|---|---|---|
| 1 | Terdapat lebih dari 4 akses kendaraan dalam 100 meter jalur pejalan kaki | |

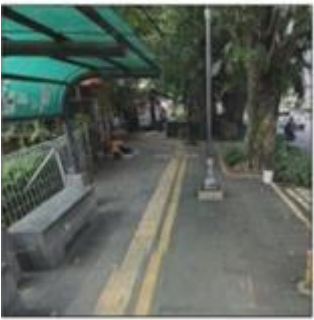
| Skor | Keterangan | Contoh |
|---|---|---|
| 2 | Ada 3 (tiga) akses keluar masuk kendaraan dalam 100 meter jalur pejalan kaki. | |

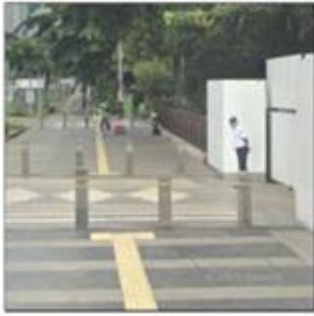
| Skor | Keterangan | Contoh |
|---|---|---|
| 3 | Ada 2 (dua) akses keluar masuk kendaraan dalam 100 meter jalur pejalan kaki. | |

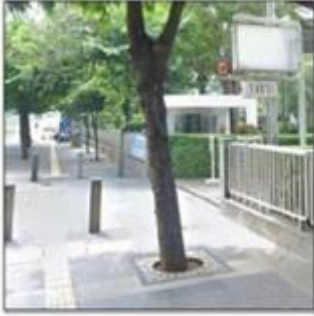
| Skor | Keterangan | Contoh |
|---|---|---|
| 4 | Ada 1 (satu) akses keluar masuk kendaraan dalam 100 meter jalur pejalan kaki. | |

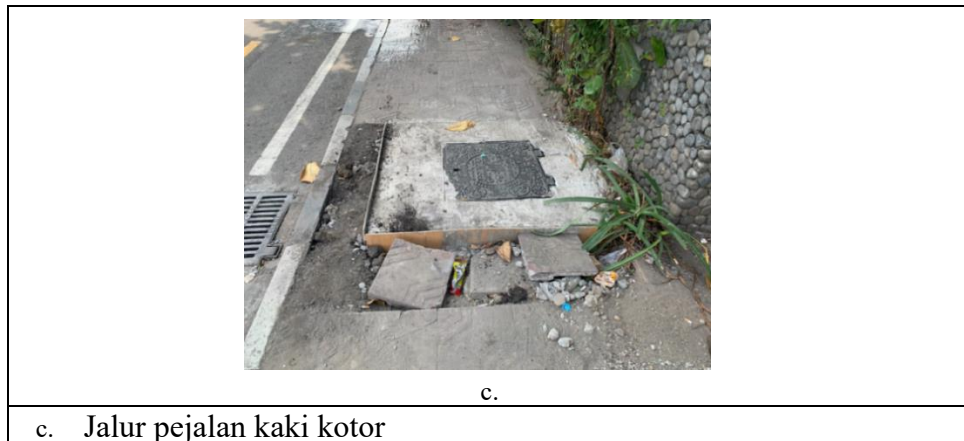
**Gambar 5.2 Kondisi dan Kualitas jalur Pejalan Kaki pada Segmen 1**

Kondisi dan Kualitas Jalur Pejalan Kaki mencerminkan ketersediaan dan kondisi jalur pejalan kaki baik dari segi pemeliharaan, kualitas perkerasannya, dan kebersihannya. Pada Segmen 1, terdapat jalur pejalan kaki perkerasan terpisah dengan  $\pm 2$  meter yang masih bisa dilewati pejalan kaki tetapi pemeliharannya kurang baik. Sebagian besar kondisi jalur pejalan kaki pada segmen ini sudah berlubang, retak dan tidak rata. Maka dari hasil observasi pada Segmen 1 berdasarkan Pedoman Penentuan Indeks Kelayakan Berjalan (PPIKB) PUPR (2023), didapat skor untuk parameter 1 adalah 3. Untuk kondisi parameter 1 pada Segmen 1 dapat dilihat pada Gambar 5.2.

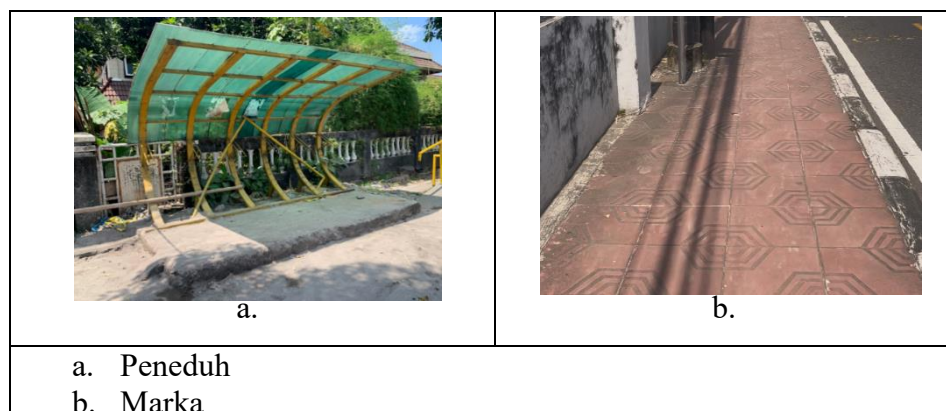
**Gambar 5.4 Fasilitas Pendukung Pada Segmen 1**

Parameter 2 bertujuan untuk menilai ketersediaan fasilitas pendukung dengan tujuan untuk meningkatkan daya tarik dan kenyamanan lingkungan pejalan kaki, dan juga sekitarnya. Pada Segmen ini terdapat peneduh yang berada disamping halte penjemputan Trans Jogja walaupun dengan keadaan yang tidak terawat. Di Segmen ini juga terdapat marka, lampu penerangan, rambu dan CCTV. Setelah dilakukan observasi berdasarkan PPIKB PUPR (2023), terdapat 5 fasilitas pendukung pada segmen ini. Maka didapat skor Parameter 2 pada Segmen 1 adalah 5. Beberapa fasilitas yang tersedia pada Segmen 1 dapat dilihat pada Gambar 5.3 dan 5.4.

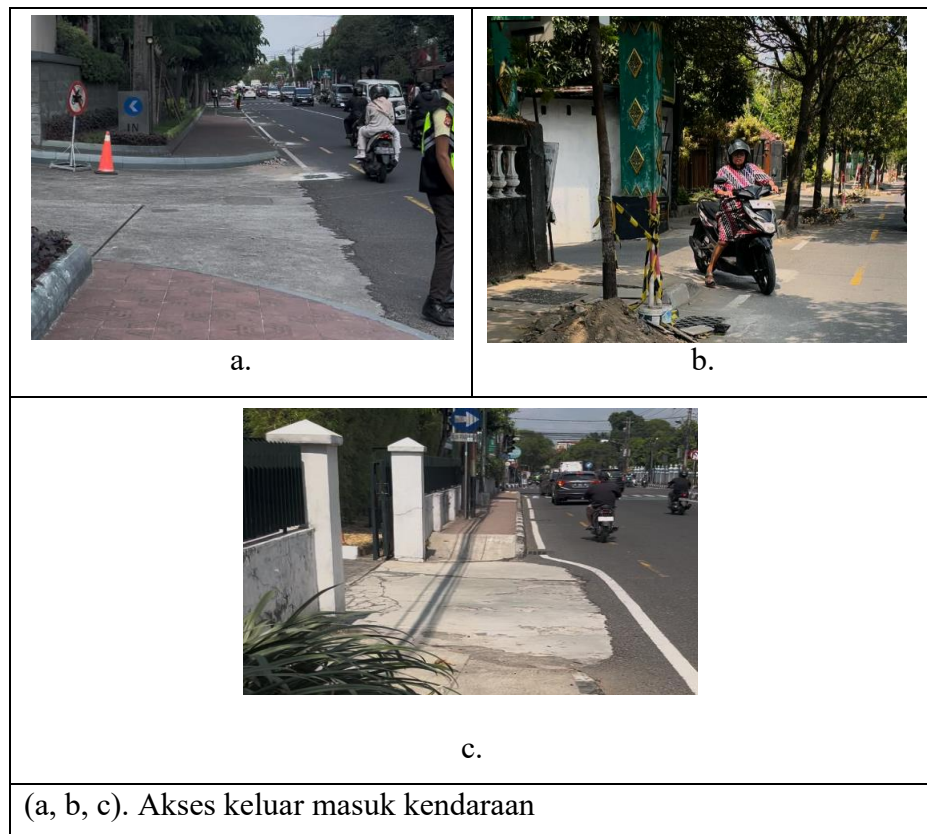
**Gambar 5.9 Konflik Melintang**

Terdapat 4 jalur keluar masuk kendaraan pada segmen ini sehingga didapatkan skor Parameter 6a di segmen 1 adalah 1. Konflik Melintang segmen 1 dapat dilihat pada Gambar 5.9.

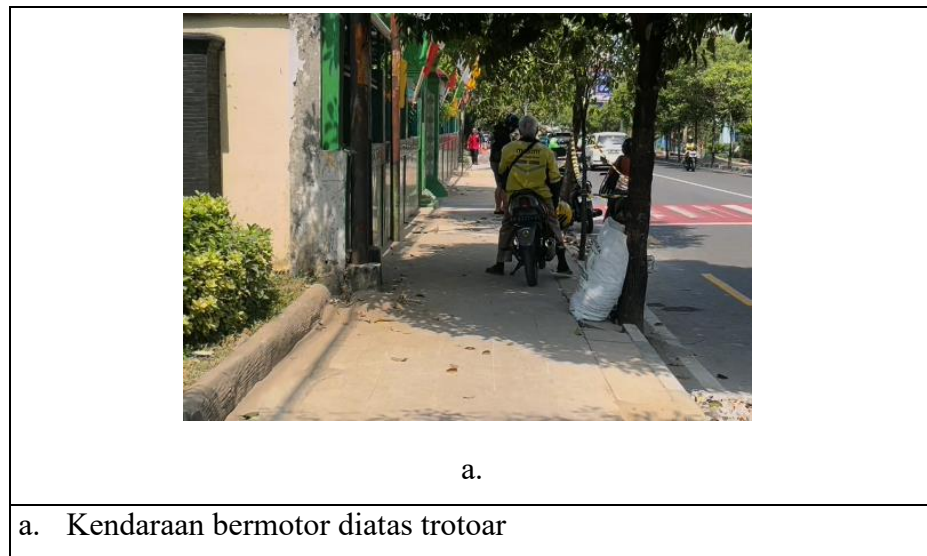
**Gambar 5.10 Konflik Sejajar Dengan Lalu Lintas Pada Segmen 1**

Tersedia pembatas antara jalur pejalan kaki dengan lalu lintas pada segmen ini tetapi masih digunakan oleh kendaraan bermotor. Maka dari hasil observasi yang dilakukan berdasarkan PPIKB PUPR (2023) didapatkan skor parameter 6b pada segmen 1 adalah 3. Konflik Sejajar Dengan Lalu Lintas pada segmen 1 dapat dilihat pada Gambar 5.10.

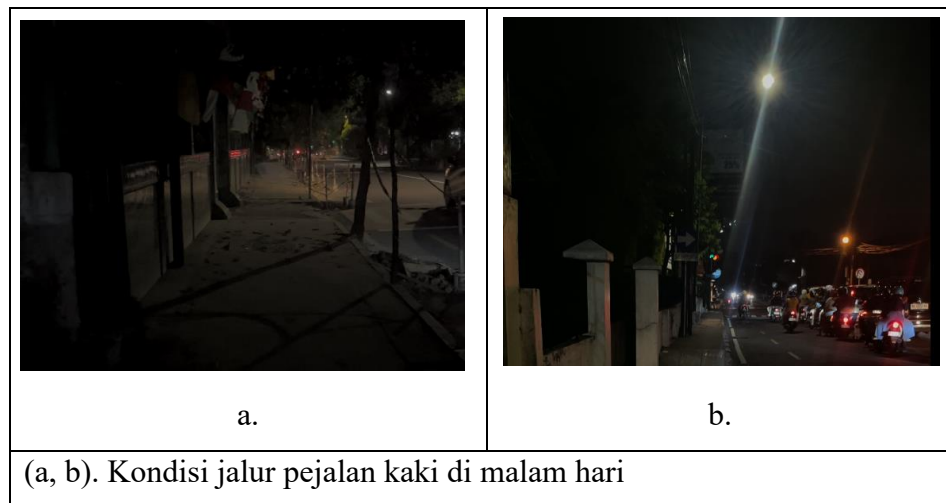
**Gambar 5.11 Keamanan dan Kejahatan**

Pada siang hari aktivitas berjalan normal yang sering dilalui warga sekitar dan para pelajar disekitar, tetapi pada malam hari beberapa kios sudah tutup di segmen ini sehingga membuat keadaan jalur pejalan kaki sepi dan juga kurangnya penerangan dikarenakan lampu penerangan hanya berada diujung dekat penyeberangan. Maka dari hasil observasi yang dilakukan berdasarkan PPIKB PUPR (2023) pada Segmen 1 didapat skor parameter 7 adalah 2. Kondisi keamanan dan kejahatan pada Segmen 1 dapat dilihat pada Gambar 5.11.

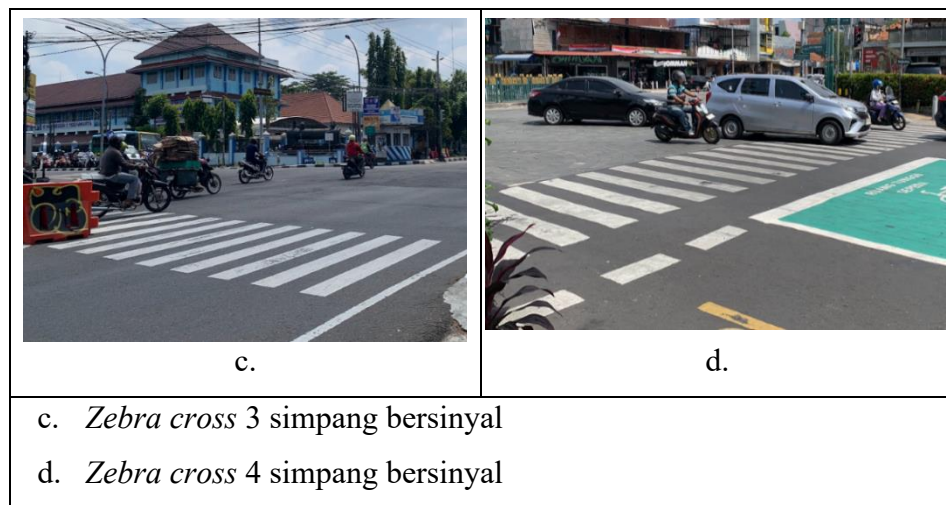
**Gambar 5.16 Jarak Antar Penyebrangan Segmen 2**

Terdapat 4 fasilitas penyeberangan di Segmen ini dengan jarak kurang dari 400 meter yang berada di depan sekolah dan simpang bersinyal. Maka dari observasi yang dilakukan berdasarkan PPIKB PUPR (2023) di Segmen 2 didapatkan skor parameter 5a adalah 5. Untuk jarak penyeberangan dapat dilihat pada Gambar 5.16.

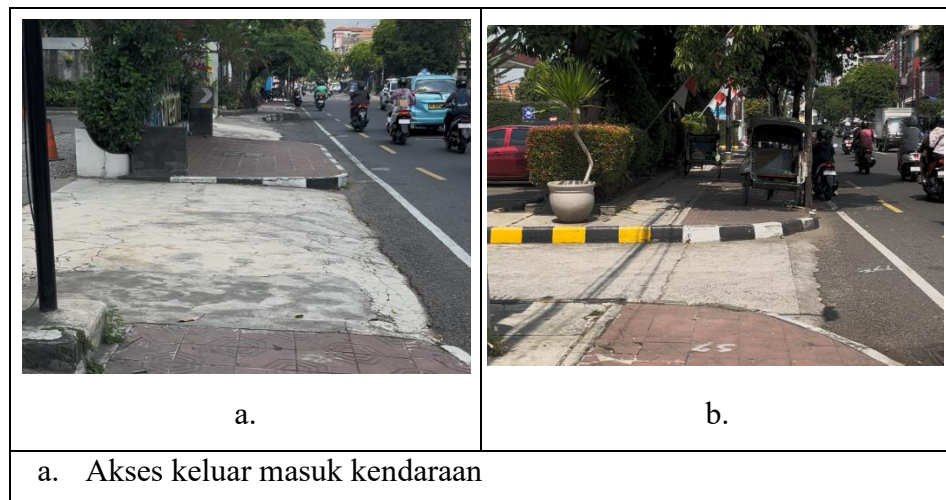
**Gambar 5.17 Konflik Melintang**

Kurang dari 100 meter terdapat lebih dari 4 jalur keluar masuk kendaraan pada segmen ini sehingga berdasarkan PPIKB PUPR (2023) didapatkan skor Parameter 6a di Segmen 2 adalah 1. Konflik Melintang Segmen 2 dapat dilihat pada Gambar 5.17

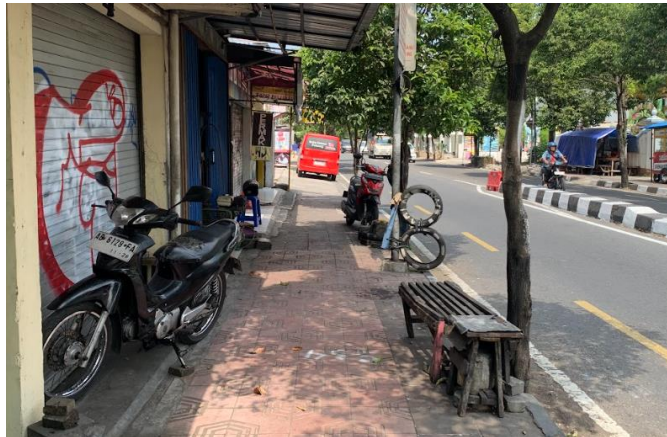
Tersedia pembatas antara jalur pejalan kaki dengan lalu lintas pada segmen ini tetapi masih digunakan melintas maupun parkir kendaraan bermotor. Maka dari hasil observasi yang dilakukan berdasarkan PPIKB PUPR (2023) didapatkan skor parameter 6b pada segmen 2 adalah 3. Konflik Sejajar Dengan Lalu Lintas pada segmen 2 dapat dilihat pada Gambar 5.18.

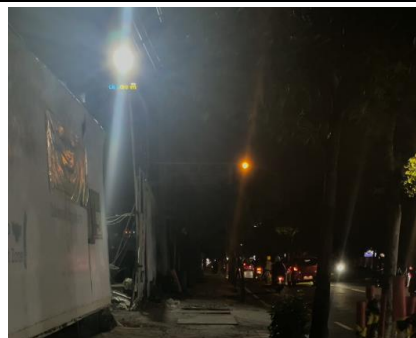
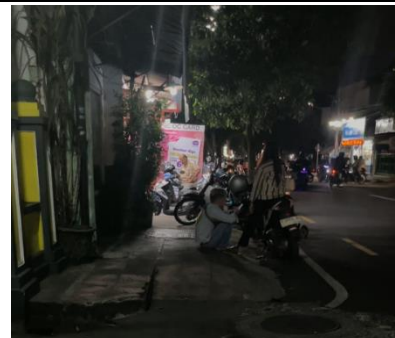
Baik siang atau malam hari segmen ini sering dilalui oleh para pejalan kaki. Beberapa kios masih buka di malam hari dan juga adanya lampu penerangan sehingga beresiko kecil terhadap kejahatan. Maka dari hasil observasi berdasarkan PPIKB PUPR (2023) yang dilakukan pada segmen 2 didapat skor parameter 7 adalah 4. Kondisi keamanan dan kejahatan pada segmen 2 dapat dilihat pada Gambar 5.19.

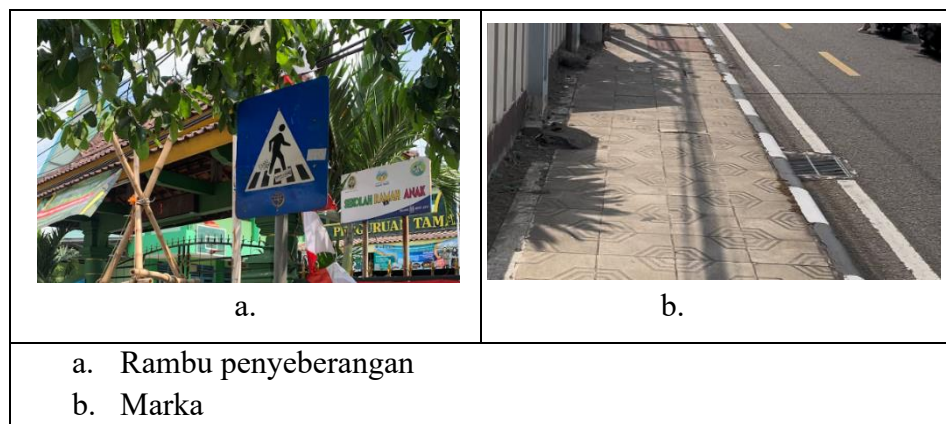
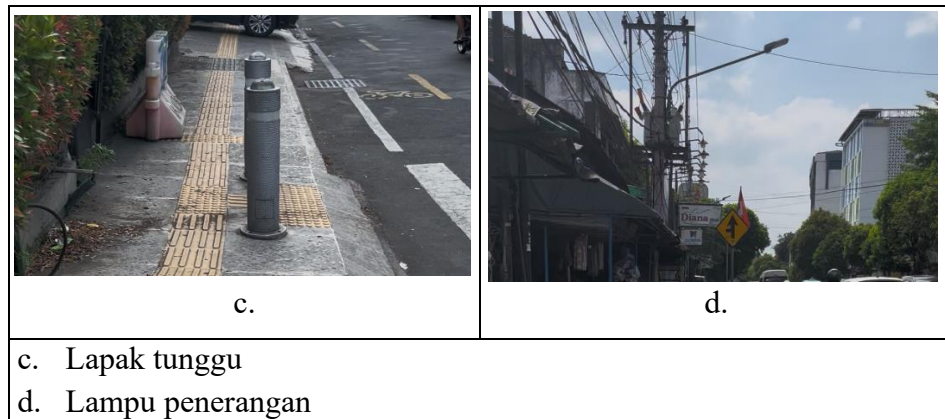
**Gambar 5.21 Fasilitas Pendukung Pada Segmen 3**

Pada Segmen 3 terdapat rambu penyeberangan, lapak tunggu, marka dan lampu penerangan. Dikarenakan terdapat 4 fasilitas pendukung di Segmen ini maka berdasarkan PPIKB PUPR (2023), didapat skor Parameter 2 pada Segmen 3 adalah 4. Beberapa fasilitas pendukung yang tersedia pada Segmen 3 dapat dilihat pada Gambar 5.21.

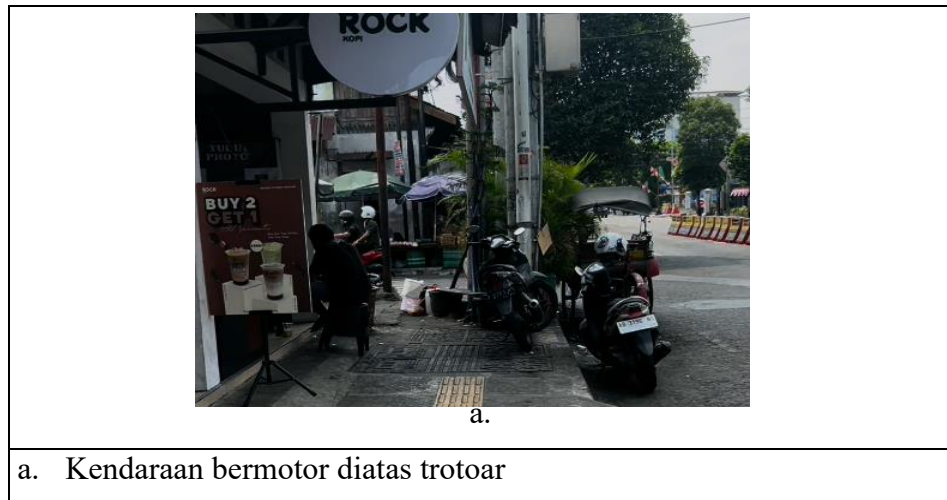
**Gambar 5.26 Konflik Sejajar Dengan Lalu Lintas Pada Segmen 3**

Tersedia pembatas antara jalur pejalan kaki dengan lalu lintas pada segmen ini, namu sama seperti pada segmen-segmen sebelumnya jalur pejalan kaki masih digunakan melintas maupun parkir kendaraan bermotor. Maka dari hasil observasi yang dilakukan berdasarkan PPIKB PUPR (2023), didapatkan skor parameter 6b pada segmen 3 adalah 3. Konflik Sejajar Dengan Lalu Lintas pada segmen 1 dapat dilihat pada Gambar 5.26.

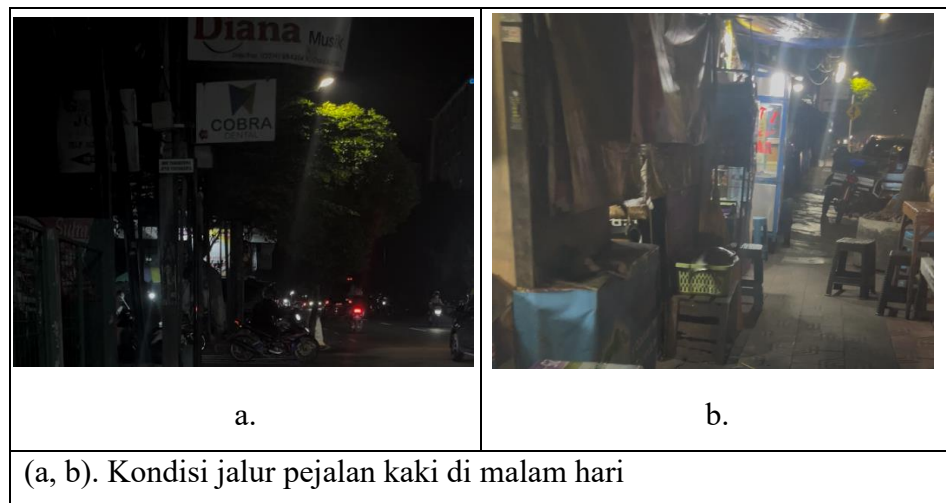
**Gambar 5.27 Keamanan dan Kejahatan pada Segmen 3**

Sama seperti pada Segmen 2, di segmen ini baik siang atau malam hari memiliki aktivitas yang cukup aktif. Beberapa kios masih buka di malam hari dan juga adanya lampu penerangan sehingga beresiko kecil terhadap kejahatan. Maka dari hasil observasi yang dilakukan berdasarkan PPIKB PUPR (2023), pada segmen 2 didapat skor parameter 7 adalah 4. Kondisi keamanan dan kejahatan pada segmen 2 dapat dilihat pada Gambar 5.27.

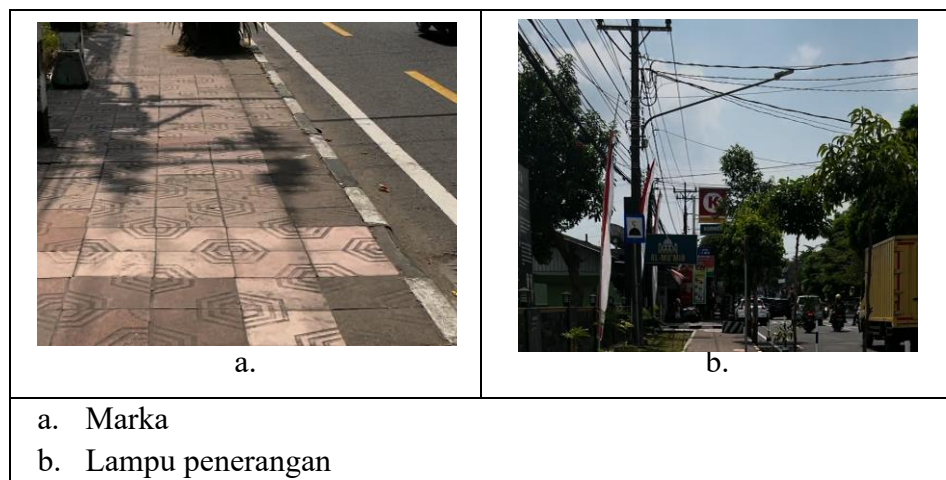
**Gambar 5.29 Fasilitas Pendukung Pada Segmen 2**

Pada Segmen 4 terdapat marka dan lampu penerangan. Dikarenakan terdapat 2 fasilitas pendukung di Segmen ini maka berdasarkan PPIKB PUPR (2023), didapat skor Parameter 2 pada Segmen 4 adalah 2. Beberapa fasilitas pendukung yang tersedia pada Segmen 3 dapat dilihat pada Gambar 5.29.

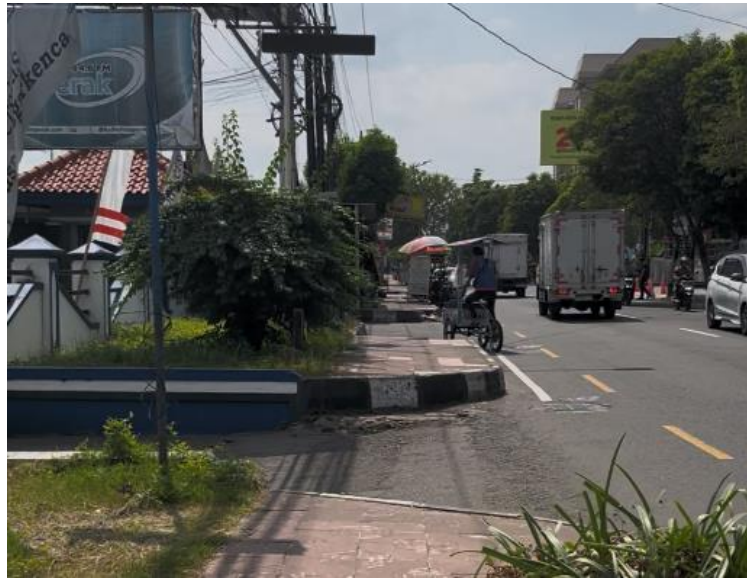
Dalam kurang dari 100 meter jalur pejalan kaki di segmen ini terdapat lebih dari 4 jalur keluar masuk kendaraan sehingga berdasarkan PPIKB PUPR (2023), didapatkan skor Parameter 6a pada Segmen 4 adalah 1. Konflik Melintang Segmen 4 dapat dilihat pada Gambar 5.32.

a. Akses keluar masuk kendaraan

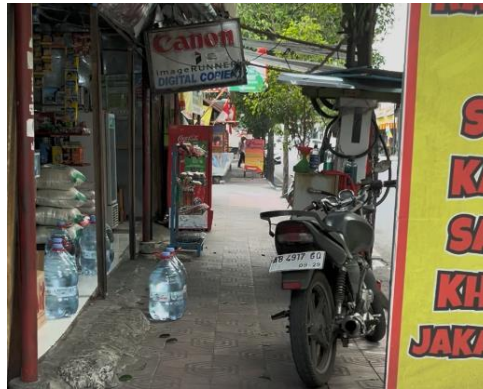
Tersedia pembatas antara jalur pejalan kaki dengan lalu lintas pada segmen ini, namun sama seperti pada segmen-segmen sebelumnya jalur pejalan kaki masih digunakan melintas maupun parkir kendaraan bermotor. Maka dari hasil observasi yang dilakukan didapatkan skor parameter 6b pada segmen 4 adalah 3. Konflik sejajar dengan lalu lintas pada segmen 4 dapat dilihat pada Gambar 5.33.

a. Kendaraan bermotor diatas trotoar

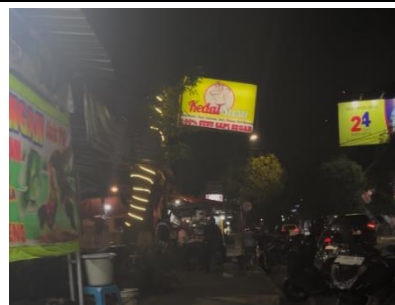
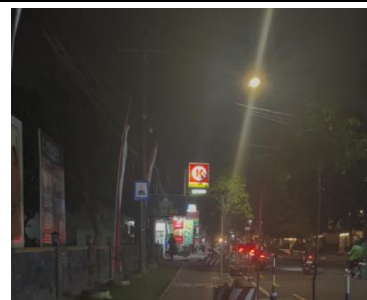
Pada segmen ini baik siang atau malam hari memiliki aktivitas yang cukup aktif. Banyak kios yang masih buka di malam hari dan adanya lampu penerangan sehingga beresiko kecil terhadap kejahatan. Pada segmen ini juga terdapat pos polisi sehingga dapat meminimalisir kejahatan yang terjadi di segmen ini. Maka dari hasil observasi yang dilakukan berdasarkan PPIKB PUPR (2023), pada segmen 4 didapat skor parameter 7 adalah 5. Kondisi keamanan dan kejahatan pada segmen 2 dapat dilihat pada Gambar 5.34.

(a, b). Kondisi jalur pejalan kaki di malam hari
