# Efektivitas penerapan zona selamat sekolah (ZoSS) terhadap keselamatan pejalan kaki di sekolah menengah pertama Kota Yogyakarta

Afif Fadhlih Rahardika<sup>1,\*</sup>, Dewi Prathita Rachmi<sup>1</sup>

<sup>1</sup>Departemen Pendidikan Teknik Sipil, Fakultas Teknik, Universitas Negeri Yogyakarta, Indonesia

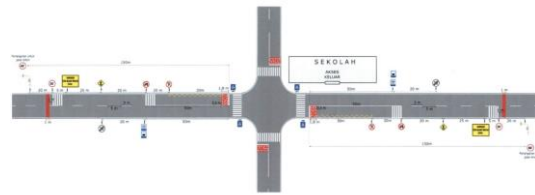
Gambar 5. Desain teknis ZoSS untuk dua sekolah dengan jarak 100 hingga 250 meter  
(Sumber: Perdirjen Hubdat, 2018)

Desain teknis ZoSS yang sesuai dengan Perdirjen Hubdat tahun 2018 tentang ZoSS dapat dilihat pada Gambar 1–Gambar 7.

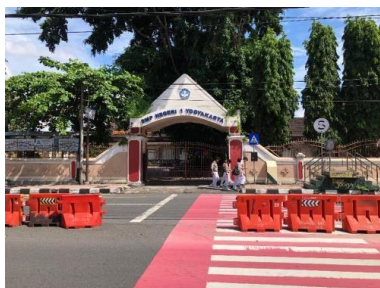
- a) Penyeberangan pejalan kaki tersedia dalam kondisi baik, ditandai dengan *zebra cross* berwarna merah dan

didukung oleh petugas penjaga pada jam sekolah.

- b) Fasilitas pengendali kecepatan, seperti pita penggaduh dan lampu peringatan, berfungsi dengan baik, serta dilengkapi rambu batas kecepatan 30 km/jam.
- c) Trotoar di sepanjang ruas jalan memiliki lebar sekitar 2,3 m dan sudah dilengkapi akses untuk penyandang disabilitas. Namun, fungsinya sering terganggu akibat penyalahgunaan untuk parkir dan aktivitas berjualan.
- d) Fasilitas halte bus telah tersedia, tetapi tidak dilengkapi teluk bus, sehingga kendaraan umum berhenti di badan jalan dan menimbulkan gangguan lalu lintas.
- e) Rambu dan marka jalan di sekitar sekolah cukup lengkap dan dalam kondisi baik, meskipun terdapat pelanggaran parkir di beberapa titik.

Secara umum, fasilitas ZoSS di SMP Negeri 1 Yogyakarta dinilai cukup baik, dengan catatan perlunya penataan halte dan pengawasan penggunaan trotoar guna mendukung keselamatan dan kenyamanan pengguna jalan.

Gambar 9. SMP Negeri 1 Yogyakarta

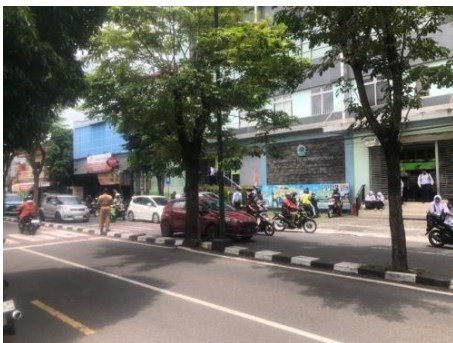
- a. Penyeberangan pejalan kaki tersedia namun dalam kondisi buruk, dengan cat *zebra cross* yang telah memudar sehingga visibilitasnya rendah dan

memerlukan pengecatan ulang secara berkala.

- b. Fasilitas pengendali kecepatan hanya tersedia sebagian, berupa pita penggaduh dan rambu batas kecepatan 40 km/jam. Namun, keberadaan pita penggaduh yang tidak lagi jelas serta tidak adanya lampu peringatan menyebabkan efektivitasnya dalam mengendalikan kecepatan menjadi rendah.

- c. Trotoar di sekitar sekolah memiliki lebar sekitar 1,57 m, yang berada di bawah standar minimum untuk zona pejalan kaki yang aman. Selain itu, trotoar sering disalahgunakan untuk kegiatan parkir dan berjualan, sehingga mengurangi fungsinya sebagai ruang aman bagi pejalan kaki.

- d. Fasilitas halte bus telah tersedia, tetapi tidak dilengkapi teluk bus, sehingga kendaraan umum berhenti di badan jalan dan menimbulkan gangguan lalu lintas.

- e. Rambu dan marka jalan yang tersedia sangat terbatas dan buruk. Banyak rambu yang belum terdapat di lokasi serta marka jalan yang memudar, sehingga menurunkan efektivitas pengaturan lalu lintas di kawasan sekolah.

Secara keseluruhan, fasilitas ZoSS di SMP Muhammadiyah 3 Yogyakarta dinilai tidak memadai, dengan kondisi yang memburuk pada seluruh kategori, dan memerlukan peningkatan menyeluruh guna menjamin keselamatan dan keteraturan lalu lintas di sekitar lingkungan sekolah.

Gambar 12. SMP Muhammadiyah 3 Yogyakarta
