**TUGAS AKHIR**

**EVALUASI PERKERASAN LENTUR DENGAN  
METODE SDI DAN IRI BERBASIS APLIKASI  
ROADROID PADA RUAS JALAN KLANGON-  
TEMPEL STA 8+500 – STA 12+000  
(*EVALUATION OF FLEXIBLE PAVEMENT USING  
SDI AND IRI METHODS BASED ON ROADROID  
ON THE KLANGON-TEMPEL ROAD SECTION STA  
8+500 – STA 12+000*)**

**PROGRAM STUDI TEKNIK SIPIL  
FAKULTAS TEKNIK SIPIL DAN PERENCANAAN  
UNIVERSITAS ISLAM INDONESIA  
YOGYAKARTA  
2025**

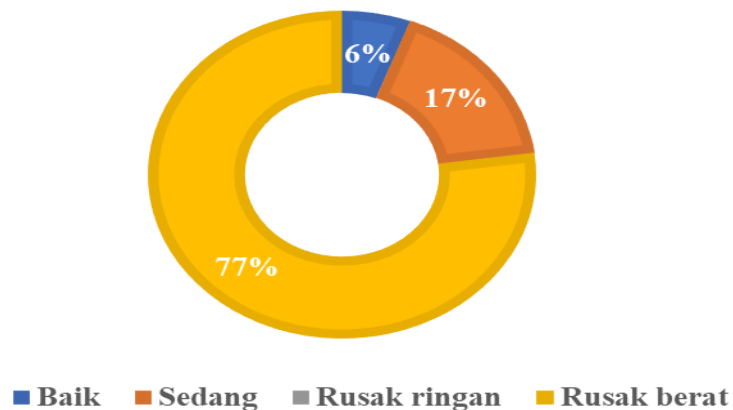
Gambar 5. 1 Rekapitulasi Persentase Kondisi SDI

Berdasarkan hasil penilaian kondisi perkerasan rata-rata nilai SDI adalah sebesar 198,79 yang tergolong dalam kategori kondisi rusak berat. Adapun persentase kondisi permukaan perkerasan dapat dilihat pada Gambar 5.1 berikut.

Pada gambar 5.1 di atas menunjukkan bahwa pada ruas Jalan Klangon-Tempel segmen 1 sampai 35 dapat ditarik persentase kondisi pada setiap titik, Dimana untuk kondisi baik sebesar 6 %, untuk kondisi sedang sebesar 17 %, untuk kondisi rusak ringan sebesar 0% dan pada kondisi rusak berat sebesar 77%. Sedangkan dari

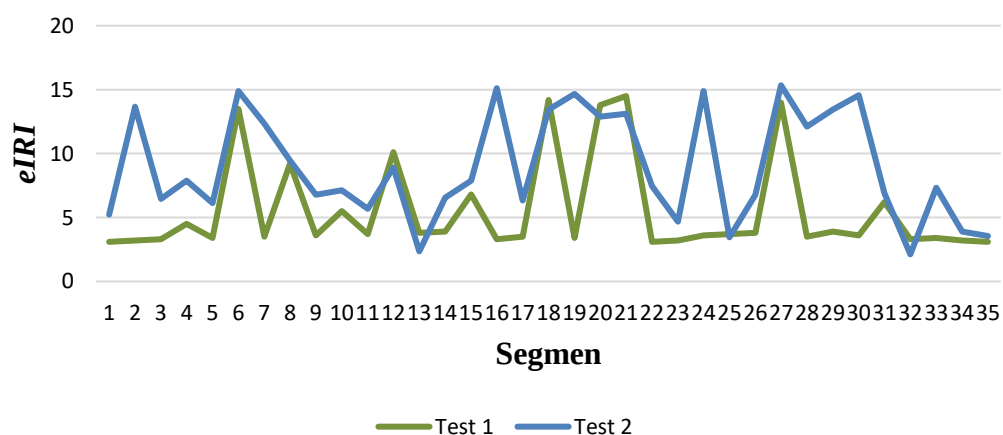
Gambar 5. 2 Profil IRI Jalan Klangon-Tempel arah selatan-utara

Hasil pengukuran menggunakan aplikasi *RoadRoid* pada ruas Jalan Klangon-Tempel arah selatan ke utara diatas Tabel 5.5 dan Tabel 5.6 menunjukkan nilai IRI (*International Roughness Index*) yang tinggi di beberapa segmen. Tingginya nilai IRI ini mengindikasikan bahwa permukaan jalan di ruas tersebut dalam kondisi tidak rata dan mengalami berbagai kerusakan seperti retakan, lubang dan deformasi lainnya. Kondisi permukaan yang tidak rata ini berpotensi mengurangi kenyamanan dalam berkendara. Grafik profil IRI ruas Jalan Klangon-Tempel segmen 1 sampai 35 arah utara ke selatan dapat dilihat pada Gambar 5.2 di bawah.

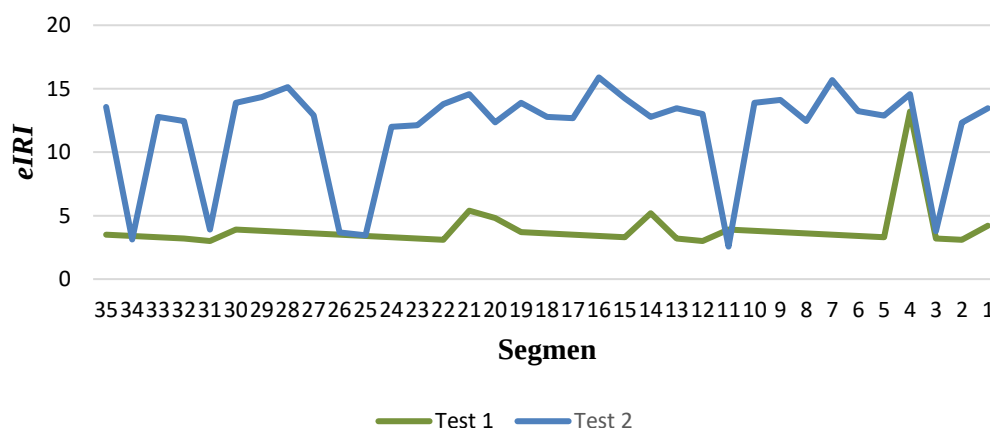
**Gambar 5. 3 Profil IRI Jalan Klangon-Tempel arah utara-selatan**

Dari hasil pengukuran IRI arah utara ke selatan Tabel 5.7 dan 5.8 di atas kondisi ruas Jalan Klangon – Tempel arah utara ke selatan menunjukkan bahwa permukaan jalan masih dalam keadaan baik dan relatif rata dibandingkan dengan arah sebaliknya. Dengan kondisi yang relatif rata ini pengguna jalan masih dapat merasakan kenyamanan dalam berkendara. Grafik profil IRI ruas Jalan Klangon-
