**TESIS**  
**EVALUASI KERUSAKAN BANGUNAN RUMAH TINGGAL**  
**SEDERHANA AKIBAT GEMPA BUMI PALU**

**KONSENTRASI MANAJEMEN REKAYASA KEGEMPAAN**  
**PROGRAM PASCA SARJANA MAGISTER TEKNIK SIPIL**  
**UNIVERSITAS ISLAM INDONESIA**  
**YOGYAKARTA**  
**2024**

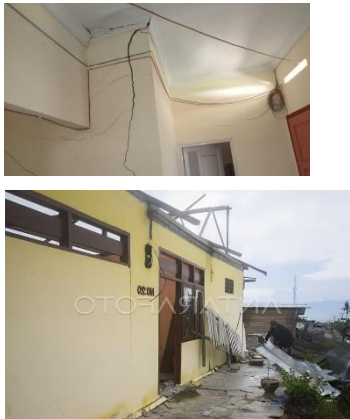
| Klasifikasi Kerusakan | Jenis Kerusakan | Interpretasi Citra |
|---|---|---|
| <b>Kerusakan Ringan</b><br>Bangunan tetap berdiri tanpa kerusakan struktur, hanya kerusakan pada komponen arsitektural. | 1. Strukturnya tetap utuh.<br>2. Terdapat retakan pada dinding yang diplester.<br>3. Genteng atau penutup atap rusak.<br>4. Sebagian plafon telah terlepas.<br>5. Beberapa instalasi listrik ada yang rusak atau terputus.<br>6. Pintu dan jendela rusak sebagian. | |

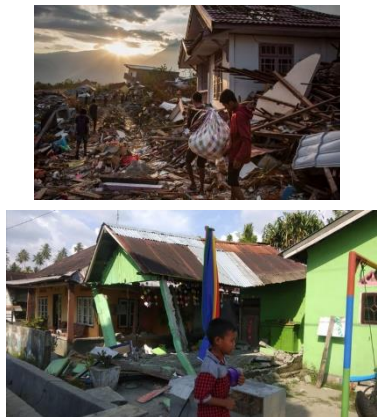
| Klasifikasi Kerusakan | Jenis Kerusakan | Interpretasi Citra |
|---|---|---|
| <b>Kerusakan Sedang</b><br>Bangunan runtuh, atau beberapa komponen struktur rusak. | 1. Bangunan tetap berdiri, namun sebagian rangka atapnya patah.<br>2. Sebagian kecil balok kolom mengalami kerusakan.<br>3. Sebagian dinding rusak.<br>4. Bagian penutup atau rakitan plafon ada yang kendor.<br>5. Beberapa instalasi listrik ada yang rusak atau terputus.<br>6. Pintu atau jendela rusak sebagian. | |

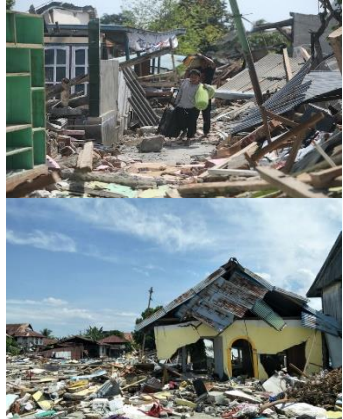
| <p><b>Kerusakan Berat</b></p> <p>Bangunan runtuh, atau komponen struktur tertentu mengalami kerusakan.</p> | <ol style="list-style-type: none"> <li>1. Sebagian besar kolom, balok, dan/atau atap mengalami kerusakan.</li> <li>2. Sebagian besar dinding dan langit-langit runtuh.</li> <li>3. Instalasi listrik rusak seluruhnya.</li> <li>4. Pintu dan jendela hancur total.</li> </ol> | |

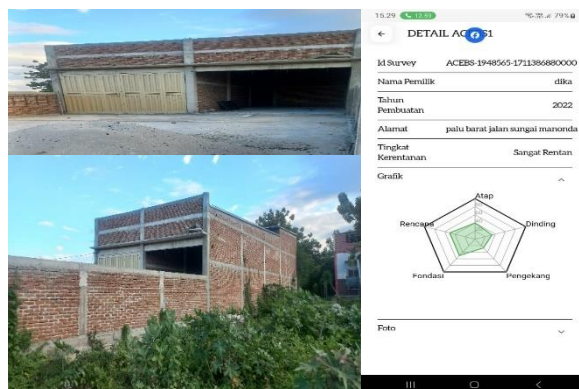
**Gambar 5.3 Hasil Observasi lapangan**

Pada bangunan ini memiliki hasil assesment “sangat rentan”, adapun dapat dilihat gambar dan juga grafik hasil obsefasi menggunakan ACeBS pada gambar diatas. Sedangkann fungsi bangunan dapat dilihat pada Tabel 5.6.

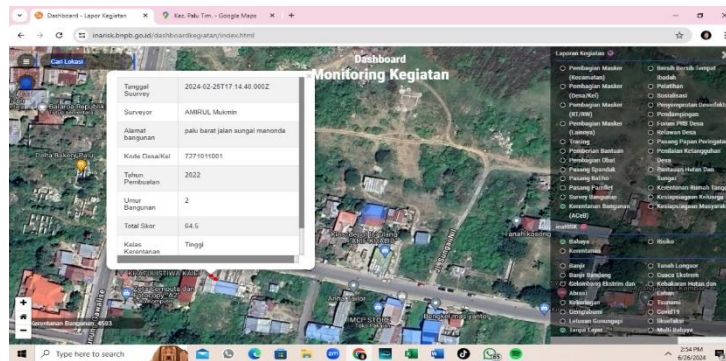
**Gambar 5.4 Hasil Screensut Plot lokasi Pada ACeBS**

Untuk penilaian dalam tampilan gambar peta maka penelitiba mengakses Dashboard pada InaRISK pada hasil survey yang terdapat pada history penilaian. Berdasarkan data penilaian kerentanan, tingkat kerentanan yang bernilai lebih dari 50 dianggap sangat rentan sehingga peta kerentanan diberi tanda merah, tag berwarna orens sedang kisaran nilai 20-50 dan rendah memiliki nilai paling tinggi sampai 20 dengan warna tag hijau. Pada penilaian AceBS ini memiliki hasil tag berwarna merah sebagaimana terlihat pada gambar diatas yang ditandai dengan anak panah. Apabila titik lokasi pada peta di tekan akan menghasilkan penjelasan seperti pada gambar menunjukan warna merah adalah kerentanan tinggi.

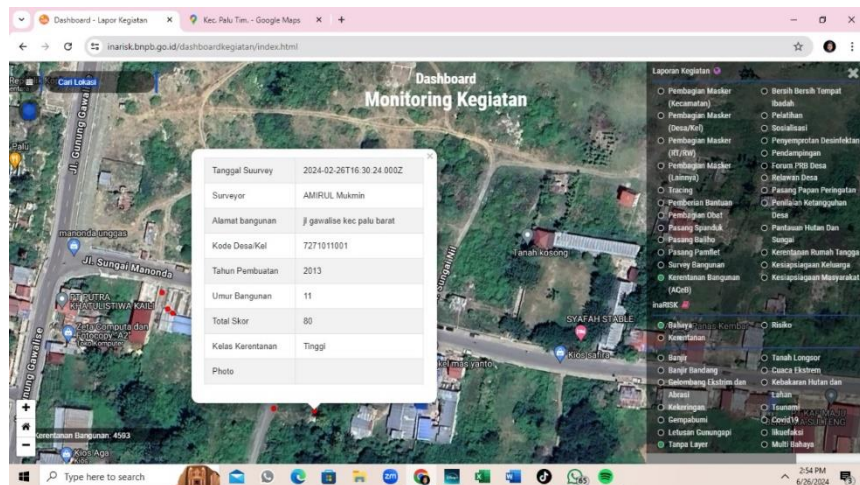
**Gambar 5.6 Hasil Screensut Plot lokasi Pada ACeBS**

Pada penilaian ACeBS ini memiliki hasil tag berwarna Merah sebagai mana terlihat pada gambar diatas. Apabila titik lokasi pada peta di tekan akan menghasilkan penjelasan seperti pada gambar yaitu merah dalam kategori tinggi.

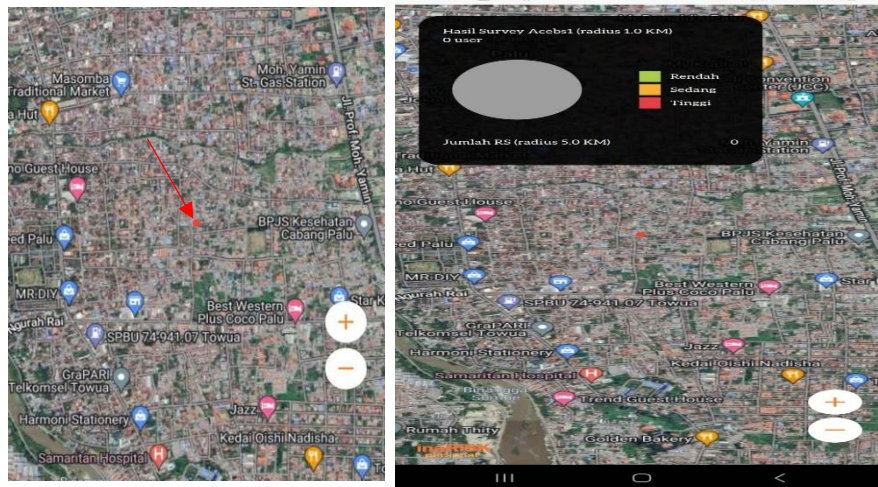
**Gambar 5.8 Hasil Screensut Plot lokasi Pada ACEBS**

Pada penilaian ACEBS ini memiliki hasil tag berwarna “Merah” sebagai mana terlihat pada gambar diatas yang ditandai dengan anak panah. Apabila titik lokasi pada peta di tekan akan menghasilkan penjelasan seperti pada gambar ke-2 yaitu merah dalam kategori rtinggi.

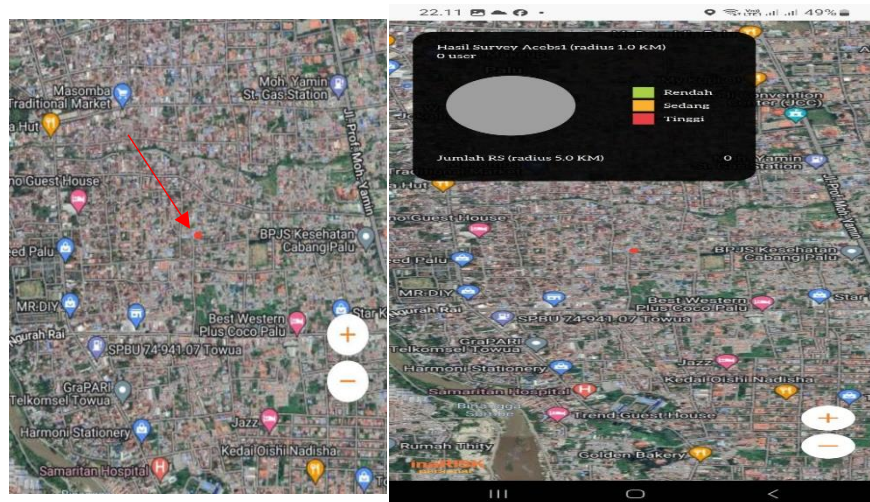
**Gambar 5.10 Plot lokasi Pada ACeBS Hasil Screensut**

Pada penilaian ACeBS ini memilki hasil tag berwarna Merah sebagai mana terlihat pada gambar diatas yang ditandai dengan anak panah. Apabila titik lokasi pada peta di tekan akan menghasilkan penjelasan seperti pada gambar ke-2 yaitu merah dalam kategori tinggi.

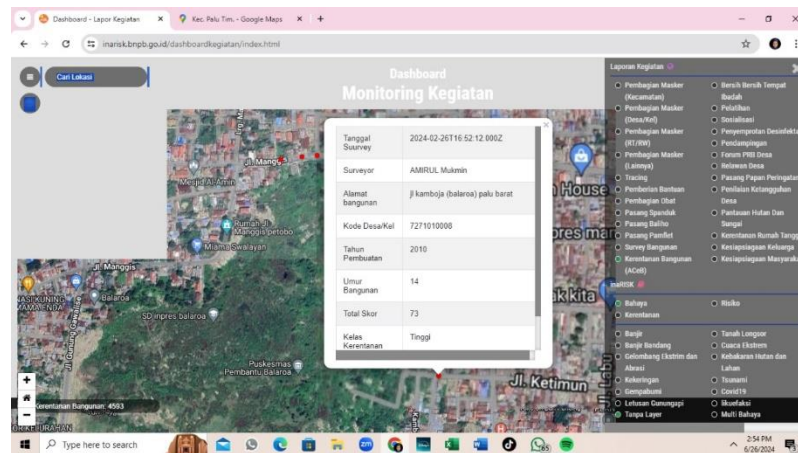
**Gambar 5.12 Hasil Screensut Plot lokasi Pada ACeBS**

Untuk penilaian dalam tampilan gambar peta maka peneliti bisa mengakses dengan Pencarian Dasboard pada InaRISK Personal pada hasil survey yang terdapat pada history penilaian. Pada penilaian ACeBS ini memiliki hasil tag berwarna Merah sebagai mana terlihat pada gambar diatas. Apabila titik lokasi pada peta di tekan akan menghasilkan penjelasan seperti pada gambar yaitu merah dalam kategori tinggi.

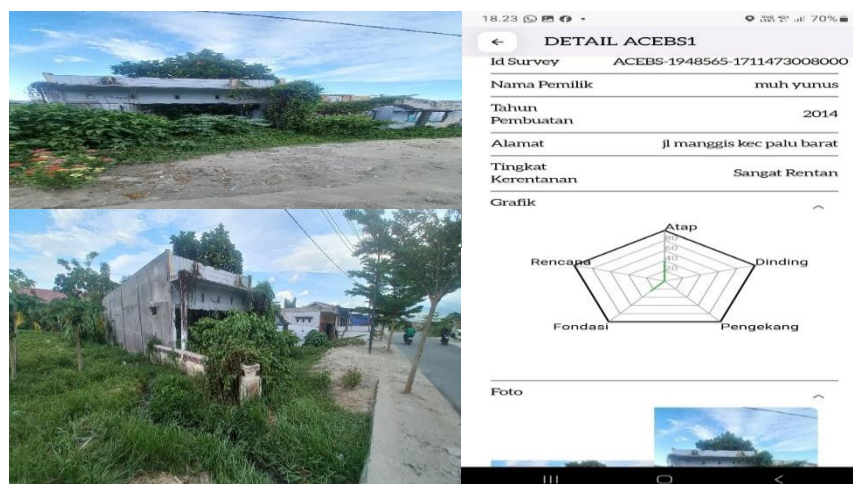
**Gambar 5.13 Hasil Observasi lapangan**

Pada bangunan ini memiliki hasil assesment “sangat rentan”, adapun dapat dilihat gambar dan juga grafik hasil obserfasi menggunakan ACeBS pada gambar diatas. Sedangkann fungsi bangunan dapat dilihat pada Tabel 5.6.

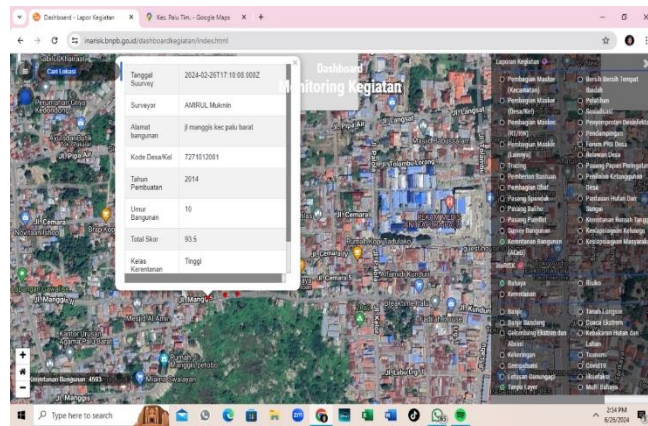
**Gambar 5.14 Hasil Screensut Plot lokasi Pada ACeBS**

Pada penilaian ACeBS ini memilki hasil tag berwarna “Merah” sebagai mana terlihat pada gambar diatas. Apabila titik lokasi pada peta di tekan akan menghasilkan penjelasan seperti pada gambar yaitu merah dalam kategori tinggi g. Pak Dedi

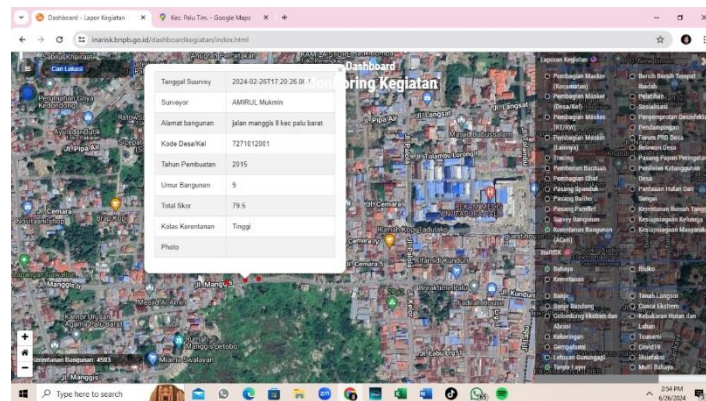
**Gambar 5.16 Hasil Screensut Plot lokasi Pada ACeBS**

Pada penilaian ACeBS ini memilki hasil tag berwarna “Merah” sebagai mana terlihat pada gambar diatas. Apabila titik lokasi pada peta di tekan akan menghasilkan penjelasan seperti pada gambar yaitu merah dalam kategori tinggi

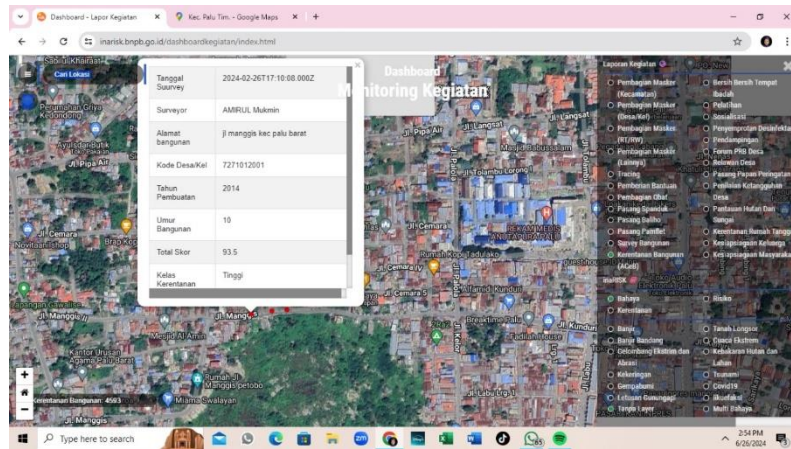
**Gambar 5.18 Hasil Screensut Plot lokasi Pada ACEBS**

Pada penilaian ACEBS ini memiliki hasil tag berwarna “Merah” sebagai mana terlihat pada gambar diatas. Apabila titik lokasi pada peta di tekan akan menghasilkan penjelasan seperti pada gambar yaitu merah dalam kategori tinggi.

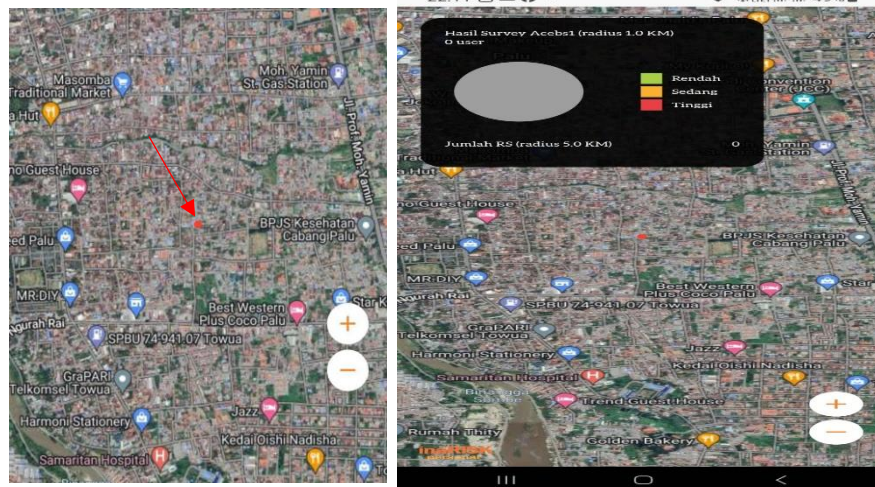
**Gambar 5.20 Hasil Screensut Plot lokasi Pada ACeBS**

Pada penilaian ACeBS ini memiliki hasil tag berwarna Merah sebagai mana terlihat pada gambar diatas yang ditandai dengan anak panah. Apabila titik lokasi pada peta di tekan akan menghasilkan penjelasan seperti pada gambar bagian kanan yaitu “Merah” dalam kategori kerentanan tinggi.

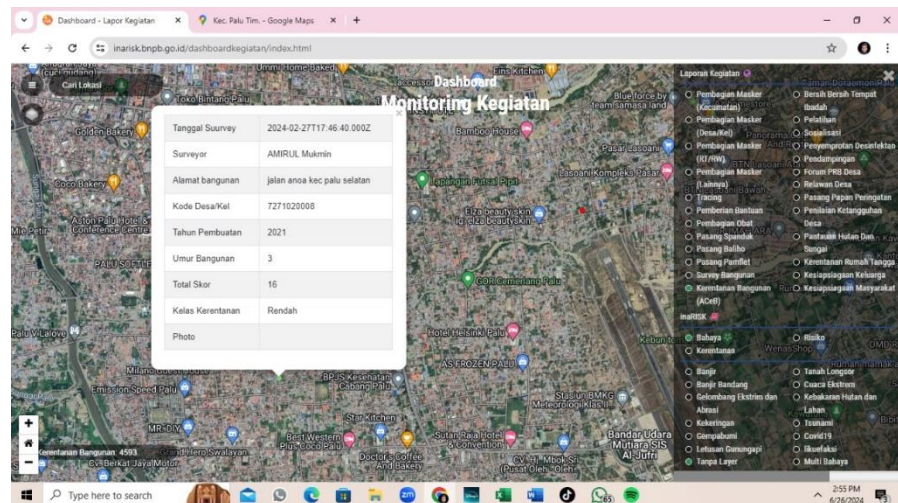
**Gambar 5.22 Hasil Screensut Plot lokasi Pada ACeBS**

Pada penilaian ACeBS ini memiliki hasil tag berwarna “Hijau” sebagai mana terlihat pada gambar diatas yang ditandai dengan anak panah. Apabila titik lokasi pada peta di tekan akan menghasilkan penjelasan pada gambar yaitu hijau dalam kategori rendah.

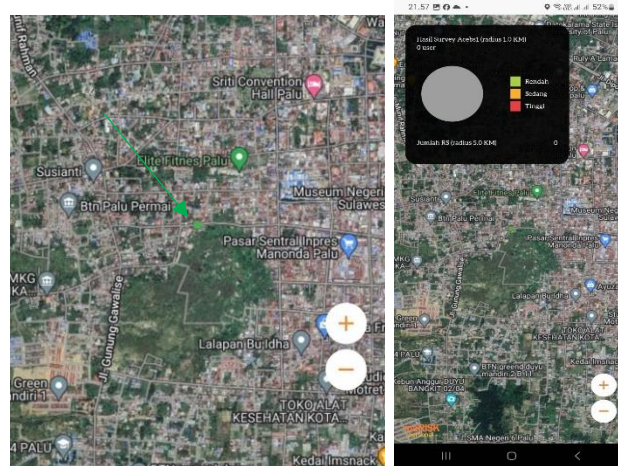
**Gambar 5.24 Hasil Screensut Plot lokasi Pada ACeBS**

Pada penilaian ACeBS ini memiliki hasil tag berwarna “Hijau” sebagai mana terlihat pada gambar diatas. Apabila titik lokasi pada peta di tekan akan menghasilkan penjelasan seperti pada gambar yaitu hijau dalam kategori rendah.

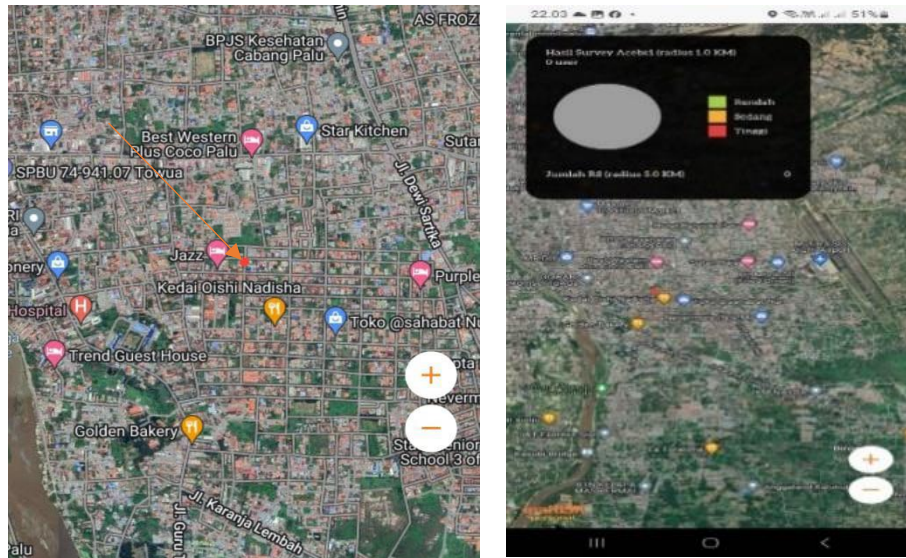
**Gambar 5.26 Hasil Screensut Plot lokasi Pada ACEBS**

Pada penilaian ACEBS ini memiliki hasil tag berwarna “Merah” sebagai mana terlihat pada gambar diatas. Apabila titik lokasi pada peta di tekan akan menghasilkan penjelasan seperti pada gambar yaitu “Merah” dalam kategori tinggi.

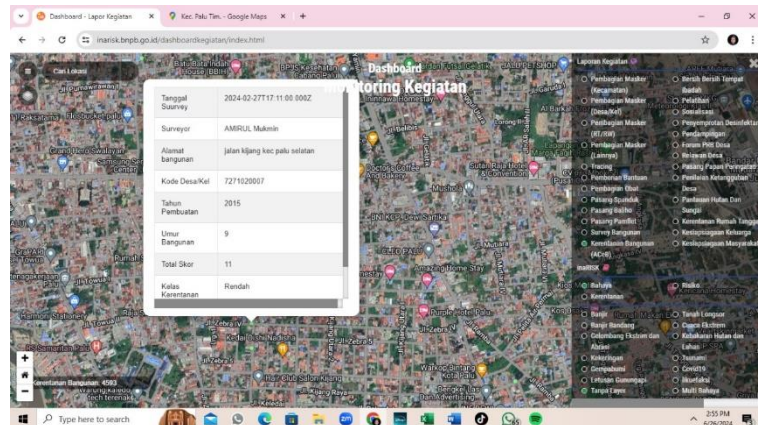
**Gambar 5.28 Hasil Screensut Plot lokasi Pada ACeBS**

Pada penilaian ACeBS ini memiliki hasil tag berwarna “Hijau” sebagai mana terlihat pada gambar diatas. Apabila titik lokasi pada peta di tekan akan menghasilkan penjelasan seperti pada gambar yaitu hijau dalam kategori rendah.

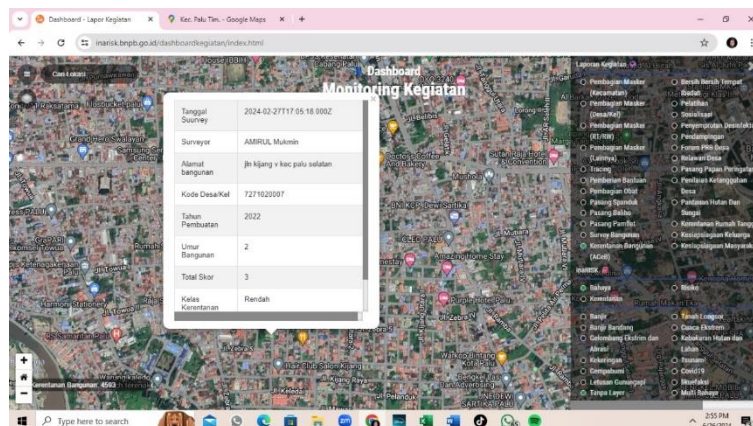
**Gambar 5.30 Hasil Screensut Plot lokasi Pada ACeBS**

Pada penilaian ACeBS ini memiliki hasil tag berwarna “Hijau” sebagai mana terlihat pada gambar diatas. Apabila titik lokasi pada peta di tekan akan menghasilkan penjelasan seperti pada gambar yaitu hijau dalam kategori rendah.

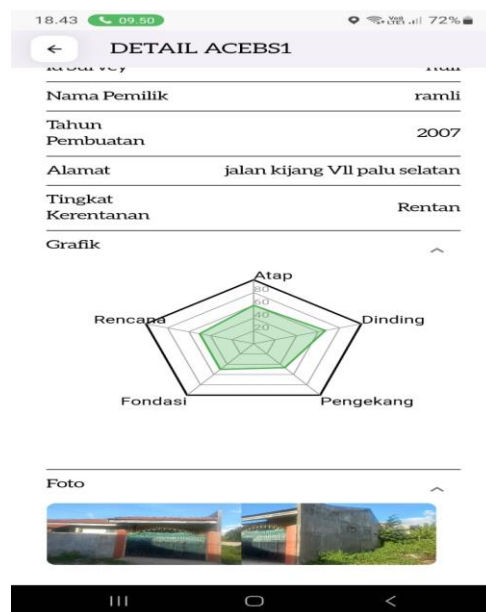
**Gambar 5.31 Hasil Observasi lapangan**

Pada bangunan ini memiliki hasil assesment “Rentan”, adapun dapat dilihat gambar dan juga grafik hasil obserfasi menggunakan ACeBS pada gambar diatas. Sedangkan fungsi bangunan dapat dilihat pada Tabel 5.7.

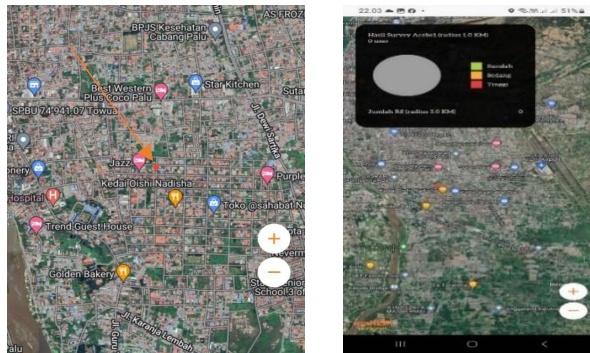
**Gambar 5.32 Hasil Screensut Plot lokasi Pada ACeBS**

Pada penilaian ACeBS ini memiliki hasil tag berwarna “Merah” sebagai mana terlihat pada gambar diatas yang ditandai dengan anak panah. Apabila titik lokasi pada peta di tekan akan menghasilkan penjelasan seperti pada gambar bagian kanan yaitu “Merah” dalam kategori tinggi.

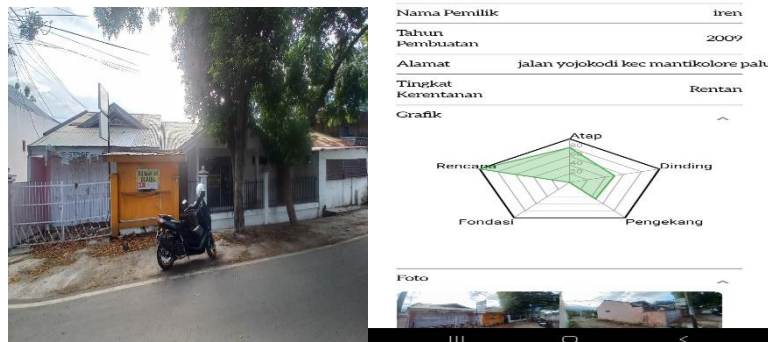
**Gambar 5.33 Hasil Observasi lapangan**

Pada bangunan ini memiliki hasil assesment “Rentan”, adapun dapat dilihat gambar dan juga grafik hasil obserfasi menggunakan ACeBS pada gambar diatas. Sedangkan fungsi bangunan dapat dilihat pada Tabel 5.8.

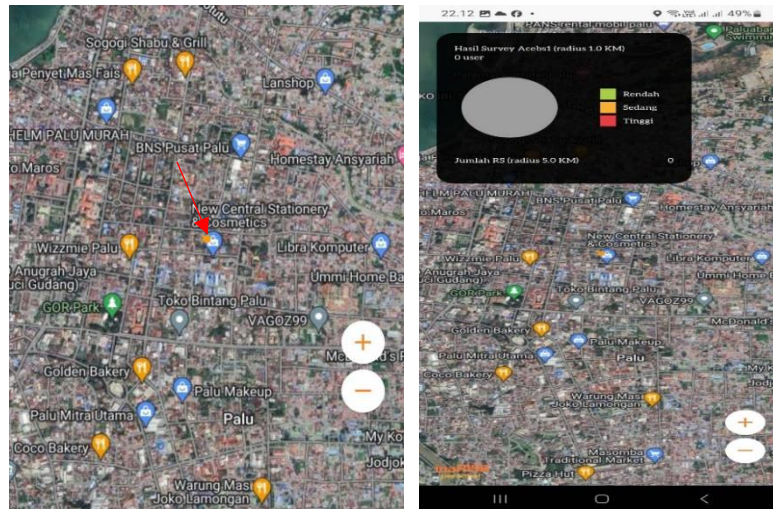
**Gambar 5.34 Hasil Screensut Plot lokasi Pada ACeBS**

Pada penilaian ACeBS ini memiliki hasil tag berwarna “Orens” sebagai mana terlihat pada gambar diatas yang ditandai dengan anak panah. Apabila titik lokasi pada peta di tekan akan menghasilkan penjelasan seperti pada gambar bagian kanan yaitu Merah dalam kategori sedang.

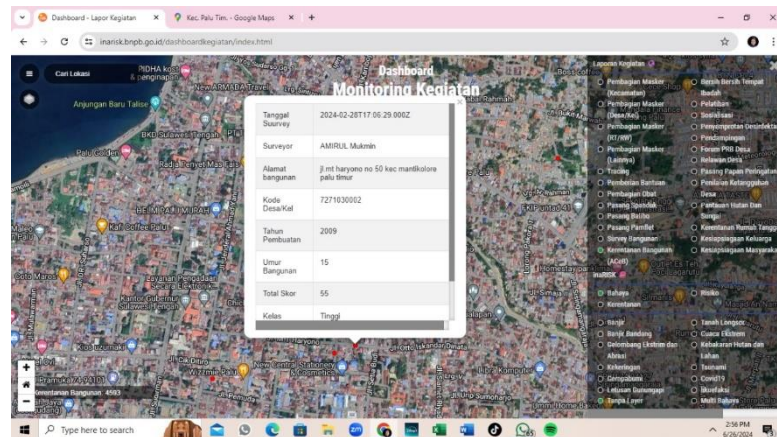
**Gambar 5.36 Hasil Screensut Plot lokasi Pada ACeBS**

Pada penilaian ACeBS ini memilki hasil tag berwarna “Merah” sebagai mana terlihat pada gambar diatas. Apabila titik lokasi pada peta di tekan akan menghasilkan penjelasan seperti pada gambar yaitu “Merah” dalam kategori tinggi.

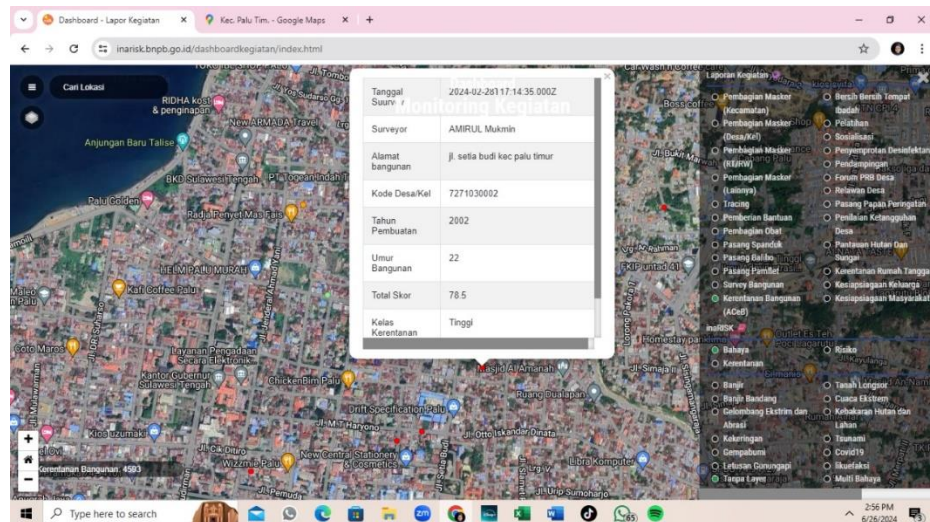
**Gambar 5.38 Hasil Screensut Plot lokasi Pada ACeBS**

Pada penilaian ACeBS ini memiliki hasil tag berwarna “Merah” sebagai mana terlihat pada gambar diatas. Apabila titik lokasi pada peta di tekan akan menghasilkan penjelasan seperti pada gambar yaitu Merah dalam kategori tinggi.

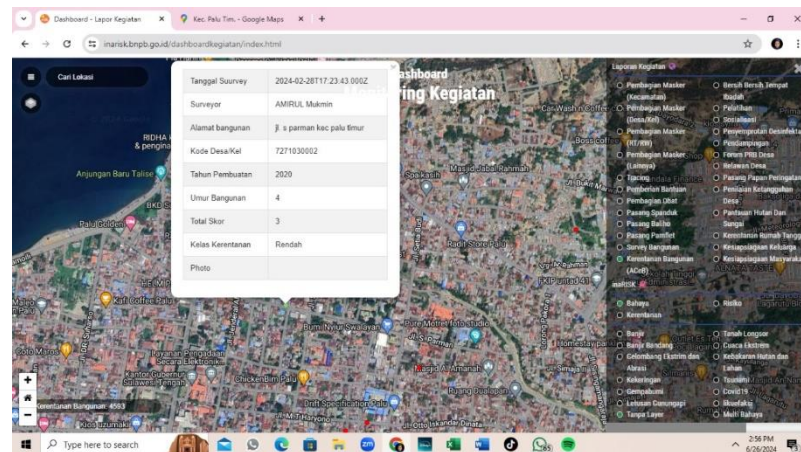
**Gambar 5.40 Hasil Screensut Plot lokasi Pada ACeBS**

Pada penilaian ACeBS ini memilki hasil tag berwarna “Hijau” sebagai mana terlihat pada gambar diatas. Apabila titik lokasi pada peta di tekan akan menghasilkan penjelasan seperti pada gambar yaitu hijau dalam kategori rendah

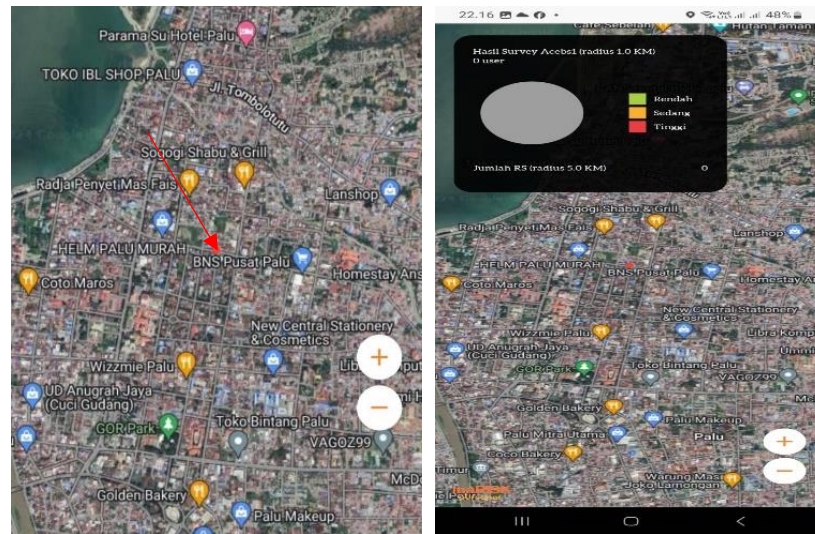
**Gambar 5.42 Hasil Screensut Plot lokasi Pada ACeBS**

Pada penilaian ACeBS ini memiliki hasil tag berwarna “Merah” sebagai mana terlihat pada gambar diatas. Apabila titik lokasi pada peta di tekan akan menghasilkan penjelasan seperti pada gambar yaitu Merah dalam kategori tinggi.

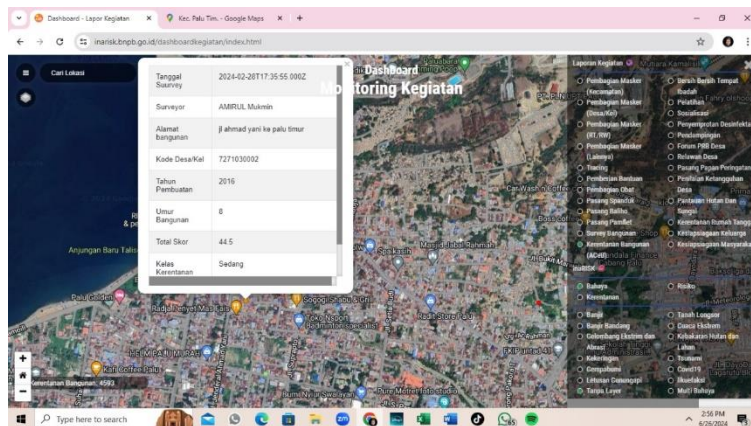
**Gambar 5.44 Hasil Screensut Plot lokasi Pada ACeBS**

Pada penilaian ACeBS ini memiliki hasil tag berwarna “Orens” sebagai mana terlihat pada gambar diatas. Apabila titik lokasi pada peta di tekan akan menghasilkan penjelasan seperti pada gambar yaitu orens dalam kategori sedang.

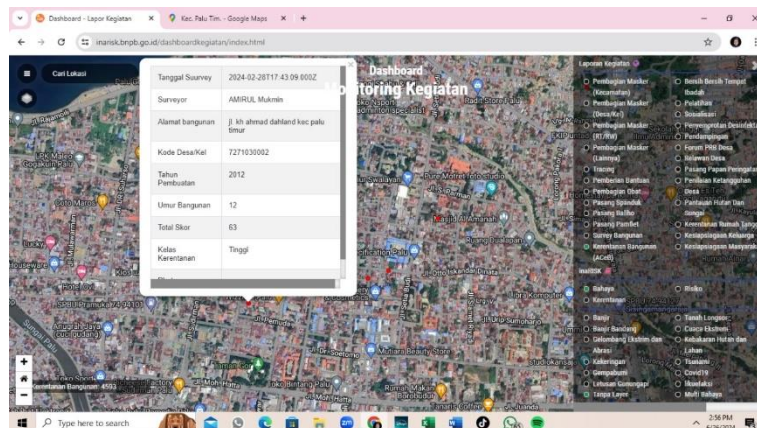
**Gambar 5.46 Hasil Screensut Plot lokasi Pada ACeBS**

Pada penilaian ACeBS ini memiliki hasil tag berwarna “Merah” sebagai mana terlihat pada gambar diatas . Apabila titik lokasi pada peta di tekan akan menghasilkan penjelasan seperti pada gambar yaitu merah dalam kategori tinggi.

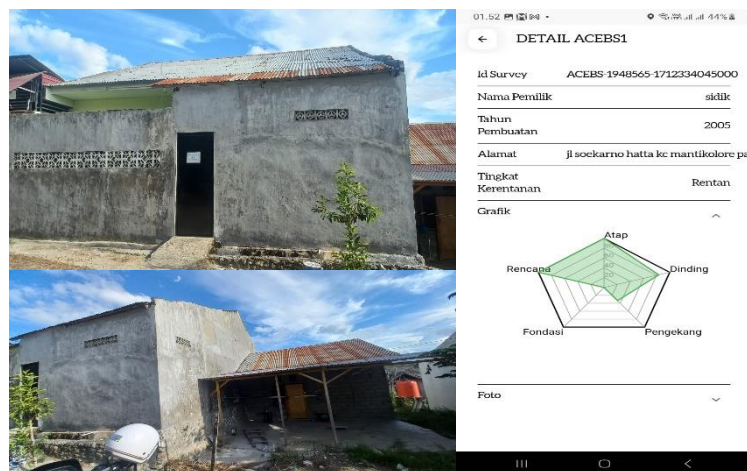
**Gamabar 5.47 Hasil Observasi Lapangan**

Pada bangunan ini memiliki hasil assesment “Rentan”, adapun dapat dilihat gambar dan juga grafik hasil obserfasi menggunakan ACeBS pada gambar diatas. Sedangkan fungsi bangunan dapat dilihat pada Tabel 5.7.

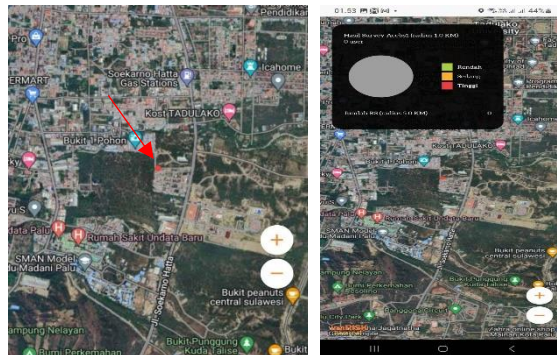
**Gambar 5.48 Hasil Screensut Plot lokasi Pada ACeBS**

Pada penilaian ACeBS ini memiliki hasil tag berwarna “Merah” sebagai mana terlihat pada gambar diatas yang ditandai dengan anak panah. Apabila titik lokasi pada peta di tekan akan menghasilkan penjelasan seperti pada gambar bagian kanan yaitu orens dalam kategori tinggi.

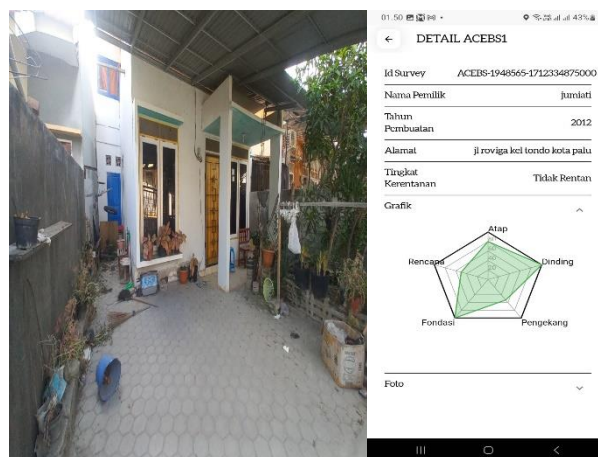
**Gamabar 5.49 Hasil Observasi Lapangan**

Pada bangunan ini memiliki hasil assesment “Tidak Rentan”, adapun dapat dilihat gambar dan juga grafik hasil obserfasi menggunakan ACeBS pada gambar diatas. Sedangkan fungsi bangunan dapat dilihat pada Tabel 5.7.

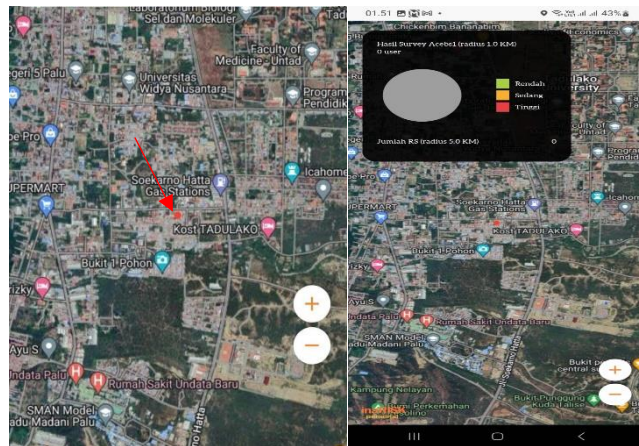
**Gambar 5.50 Hasil Screensut Plot lokasi Pada ACeBS**

Pada penilaian ACeBS ini memiliki hasil tag berwarna “Merah” sebagai mana terlihat pada gambar diatas yang ditandai dengan anak panah. Apabila titik lokasi pada peta di tekan akan menghasilkan penjelasan seperti pada gambar bagian kanan yaitu orens dalam kategori tinggi.

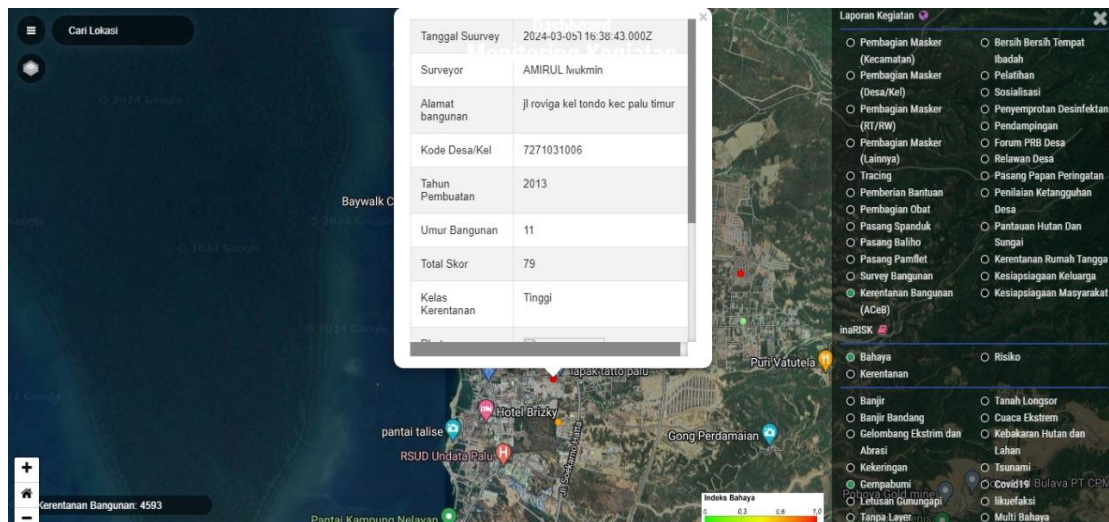
**Gambar 5.52 Hasil Screensut Plot lokasi Pada ACeBS**

Pada penilaian ACeBS ini memilki hasil tag berwarna “Merah” sebagai mana terlihat pada gambar. Apabila titik lokasi pada peta di tekan akan menghasilkan penjelasan seperti pada gambar yaitu merah dalam kategori tinggi.

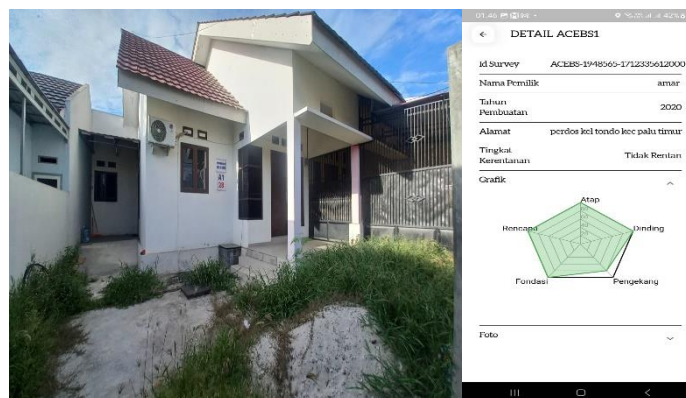
**Gamabar 5.53 Hasil Observasi Lapangan**

Pada bangunan ini memiliki hasil assesment “Tidak Rentan”, adapun dapat dilihat gambar dan juga grafik hasil obserfasi menggunakan ACeBS pada gambar diatas. Sedangkan fungsi bangunan dapat dilihat pada Tabel 5.7.

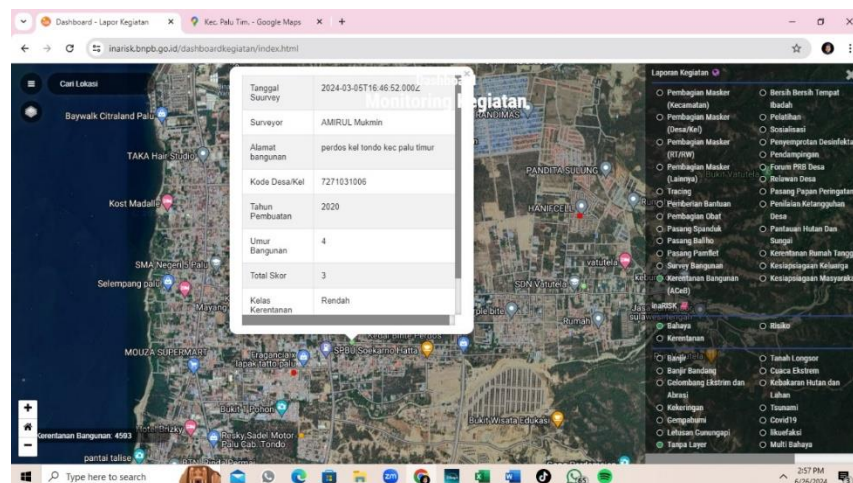
**Gambar 5.54 Hasil Screensut Plot lokasi Pada ACeBS**

Pada penilaian ACeBS ini memiliki hasil tag berwarna “Hijau” sebagai mana terlihat pada gambar diatas. Apabila titik lokasi pada peta di tekan akan menghasilkan penjelasan seperti pada gambar yaitu hijau dalam kategori rendah.

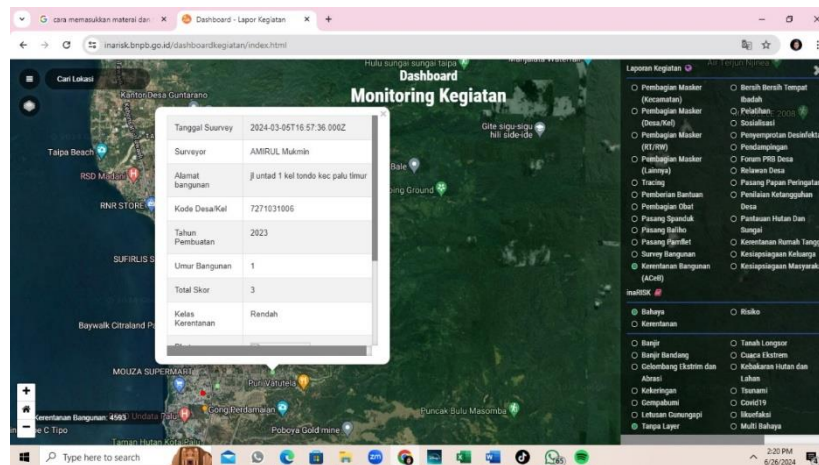
**Gambar 5.56 Hasil Screensut Plot lokasi Pada ACeBS**

Pada penilaian AceBS ini memiliki hasil tag berwarna “Hijau” sebagai mana terlihat pada gambar. Apabila titik lokasi pada peta di tekan akan menghasilkan penjelasan seperti pada gambar yaitu hijau dalam kategori rendah.

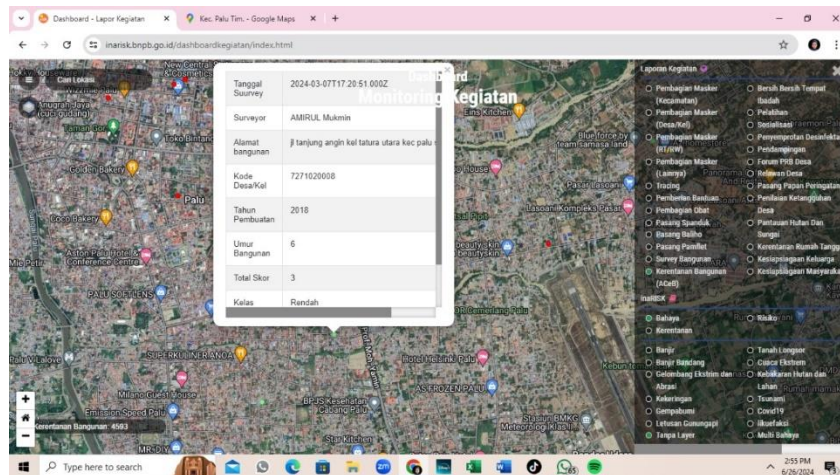
**Gambar 5.58 Hasil Screensut Plot lokasi Pada ACeBS**

Pada penilaian ACeBS ini memilki hasil tag berwarna “Hijau” sebagai mana terlihat pada gambar diatas. Apabila titik lokasi pada peta di tekan akan menghasilkan penjelasan seperti pada gambar yaitu hijau dalam kategori rendah.

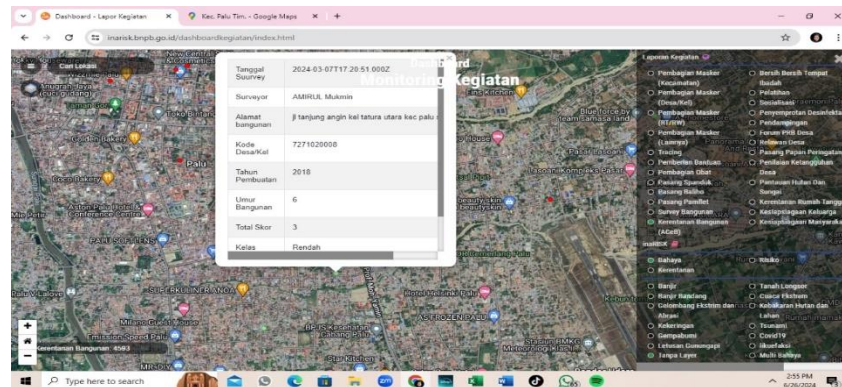
**Gambar 5.60 Hasil Screensut Plot lokasi Pada ACeBS**

Pada penilaian ACeBS ini memiliki hasil tag berwarna “Hijau” sebagai mana terlihat pada gambar diatas. Apabila titik lokasi pada peta di tekan akan menghasilkan penjelasan seperti pada gambar yaitu hijau dalam kategori rendah.

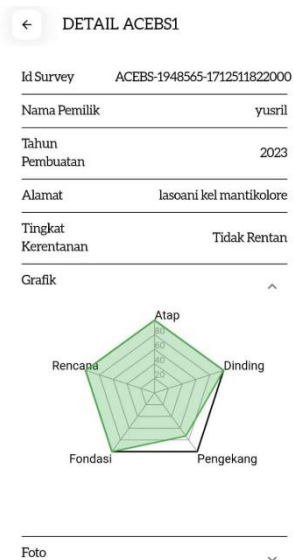
**Gamabar 5.61 Hasil Observasi Lapangan**

Pada bangunan ini memiliki hasil assesment “Tidak Rentan”, adapun dapat dilihat gambar dan juga grafik hasil obserfasi menggunakan ACeBS pada gambar diatas. Sedangkan fungsi bangunan dapat dilihat pada Tabel 5.7.

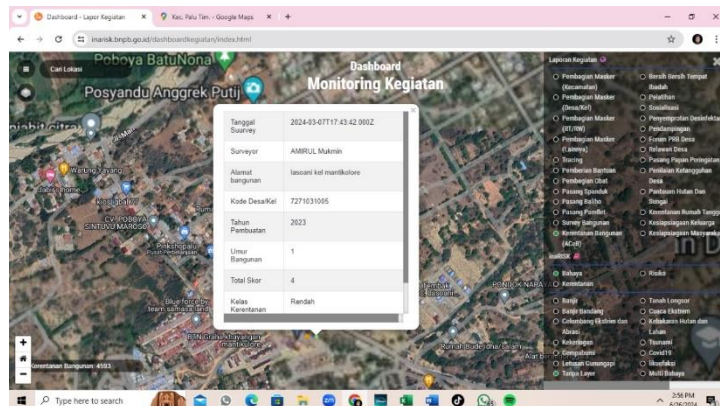
**Gambar 5.62 Hasil Screensut Plot lokasi Pada ACeBS**

Pada penilaian ACeBS ini memiliki hasil tag berwarna “Hijau” sebagai mana terlihat pada gambar diatas. Apabila titik lokasi pada peta di tekan akan menghasilkan penjelasan seperti pada gambar yaitu hijau dalam kategori rendah.

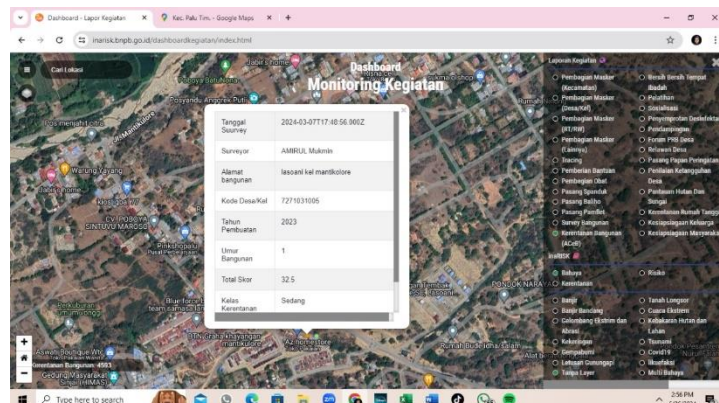
**Gambar 5.64 Hasil Screensut Plot lokasi Pada ACeBS**

Pada penilaian ACeBS ini memiliki hasil tag berwarna “Orens” sebagai mana terlihat pada gambar diatas. Apabila titik lokasi pada peta di tekan akan menghasilkan penjelasan seperti pada gambar yaitu orens dalam kategori sedang.

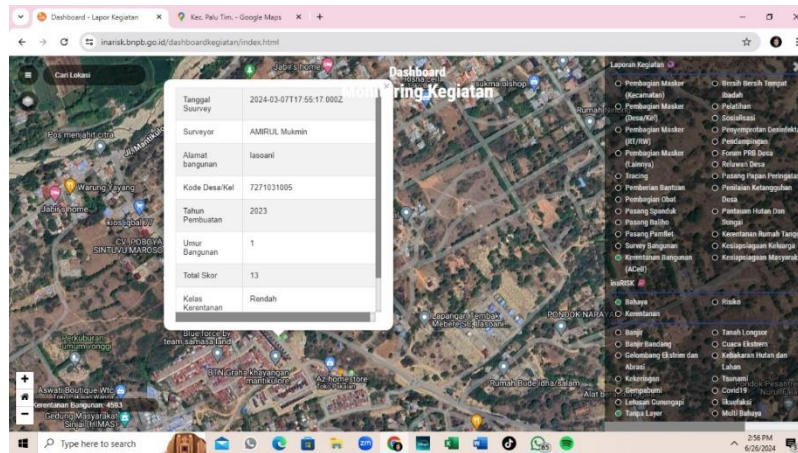
**Gambar 5.66 Hasil Screensut Plot lokasi Pada ACeBS**

Pada penilaian ACeBS ini memiliki hasil tag berwarna “Hijau” sebagai mana terlihat pada gambar diatas. Apabila titik lokasi pada peta di tekan akan menghasilkan penjelasan seperti pada gambar yaitu hijau dalam kategori kerentanan rendah.

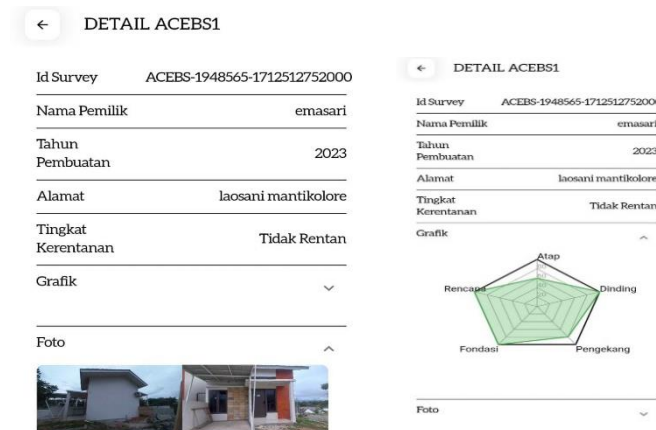
**Gamabar 5.67 Hasil Observasi Lapangan**

Pada bangunan ini memiliki hasil assesment “ Tidak Rentan”, adapun dapat dilihat gambar dan juga grafik hasil obserfasi menggunakan ACeBS pada gambar diatas. Sedangkan fungsi bangunan dapat dilihat pada Tabel 5.7.

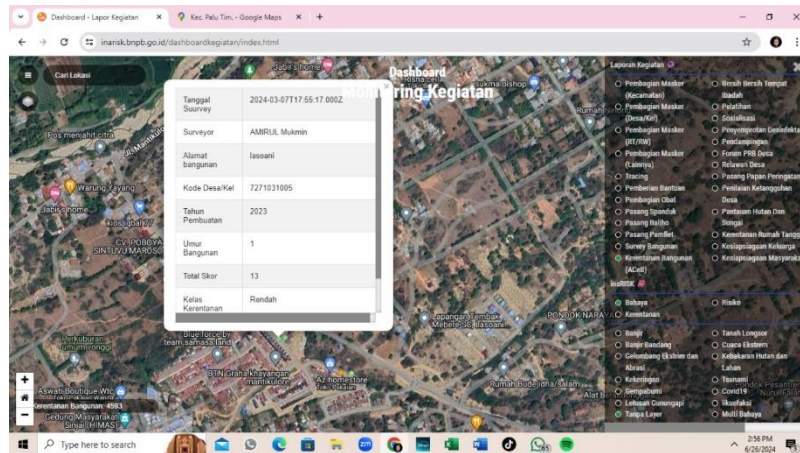
**Gambar 5.68 Hasil Screensut Plot lokasi Pada ACeBS**

Pada penilaian ACeBS ini memiliki hasil tag berwarna “Hijau” sebagai mana terlihat pada gambar diatas. Apabila titik lokasi pada peta di tekan akan menghasilkan penjelasan seperti pada gambar yaitu hijau dalam kategori rendah.

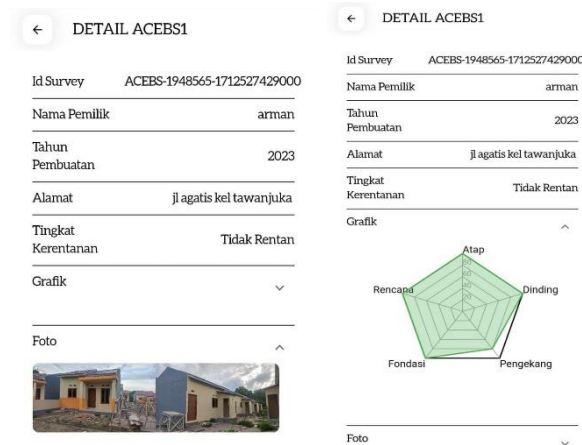
**Gamabar 5.69 Hasil Observasi Lapangan**

Pada bangunan ini memiliki hasil assesment “ Tidak Rentan”, adapun dapat dilihat gambar dan juga grafik hasil obserfasi menggunakan ACeBS pada gambar diatas. Sedangkan fungsi bangunan dapat dilihat pada Tabel 5.7.

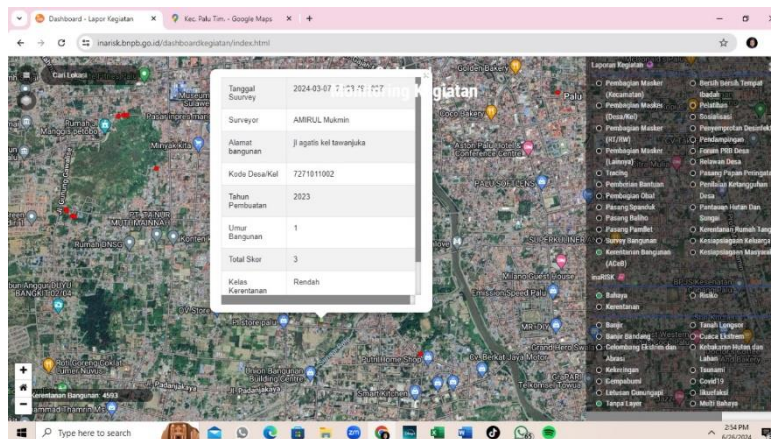
**Gambar 5.70 Hasil Screensut Plot lokasi Pada ACEBS**

Pada penilaian ACEBS ini memiliki hasil tag berwarna “Hijau” sebagai mana terlihat pada gambar diatas. Apabila titik lokasi pada peta di tekan akan menghasilkan penjelasan seperti pada gambar yaitu hijau dalam kategori rendah.

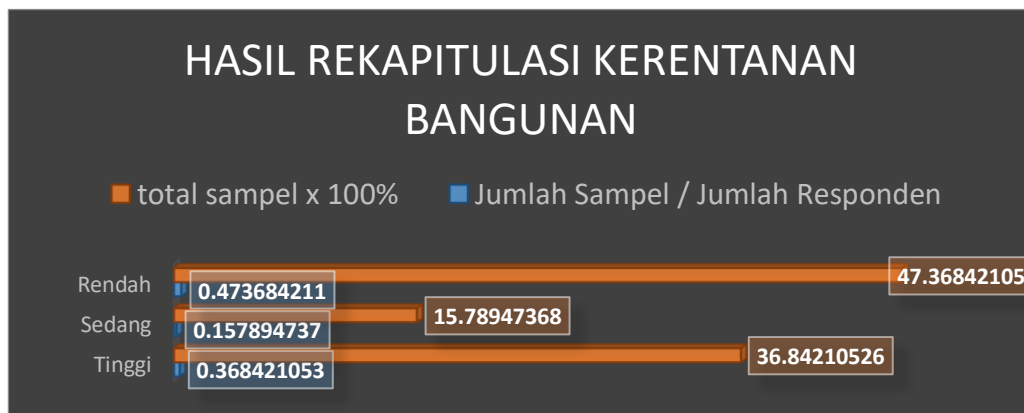
**Gambar 5.71 Hasil Rekapitulasi Tingkat Kerentanan Bangunan**

Dari Gambar.5.69 dapat dilihat bahwa Kecamatan Mantikolore Palu dan Palu Timur dengan wilayah dengan memiliki hasil kerentanan rendah sebesar 47 % yang merupakan pembulatan (47,3684), hasil ini diperoleh dari jumlah reponden dibagi total keseluruhan responden dikalikan 100%, sedangkan pada kategori rendah dengan nilai 0,4737 merupakan hasil pembagian total hasil responden dibagi jumlah keseluruhan responden.

Dari Gambar.5.69 dapat dilihat bahwa Kecamatan Mantikolore Palu dan Palu Timur dengan wilayah memiliki hasil kerentanan sedang sebesar 16% yang merupakan pembulatan (15,7895), hasil ini diperoleh dari jumlah reponden dibagi total keseluruhan responden dikalikan 100%, sedangkan pada kategori tinggi dengan nilai 0,15789 merupakan hasil pembagian total hasil responden dibagi jumlah keseluruhan responden.

Dari Gambar.5.69 dapat dilihat bahwa Kecamatan Mantikolore Palu dan Palu Timur dengan wilayah memiliki hasil kerentanan tinggi sebesar 37% yang merupakan pembulatan (36.8421), hasil ini diperoleh dari jumlah reponden dibagi total keseluruhan responden dikalikan 100%, sedangkan pada kategori tinggi dengan nilai 0,36842 merupakan hasil pembagian total hasil responden dibagi jumlah keseluruhan responden.

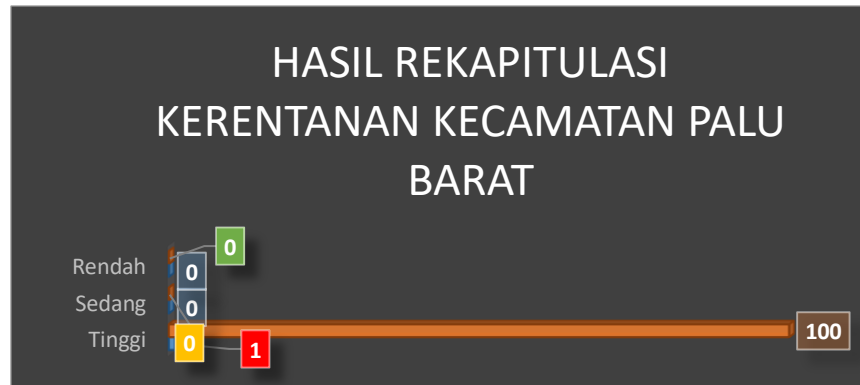
**Gambar 5.72 Hasil Rekapitulasi Tingkat Kerentanan Bangunan**

Dari Gambar.5.70 dapat dilihat bahwa Kecamatan Palu Barat dengan wilayah yang memiliki hasil kerentanan rendah sebesar 0%.

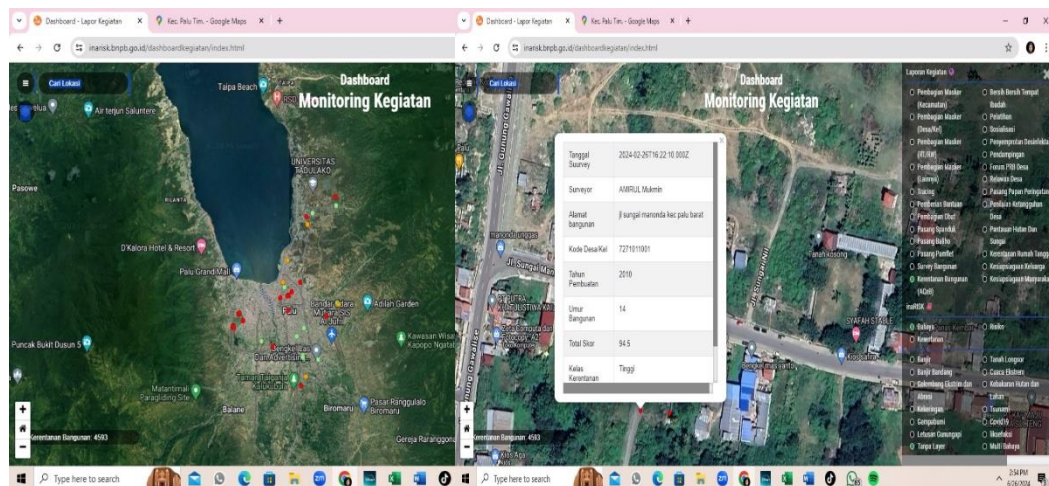
**Gambar 5.74 Hasil Pemetaan Tingkat Kerentanan Bangunan**

Hasil observasi menggunakan ACeBS dapat dilihat pada pemetaan yang ditampilkan dengan Dashboard penelitian.
