## **TUGAS AKHIR**

# **IDENTIFIKASI RISIKO YANG BERPENGARUH TERHADAP MUTU PADA PEKERJAAN STRUKTUR BALOK DAN PELAT BETON (*IDENTIFICATION OF RISKS THAT AFFECT THE QUALITY OF CONCRETE BEAM AND SLAB STRUCTURAL WORK*)**

(Studi Kasus: Pembangunan Gedung Mall Pelayanan Publik Sleman)

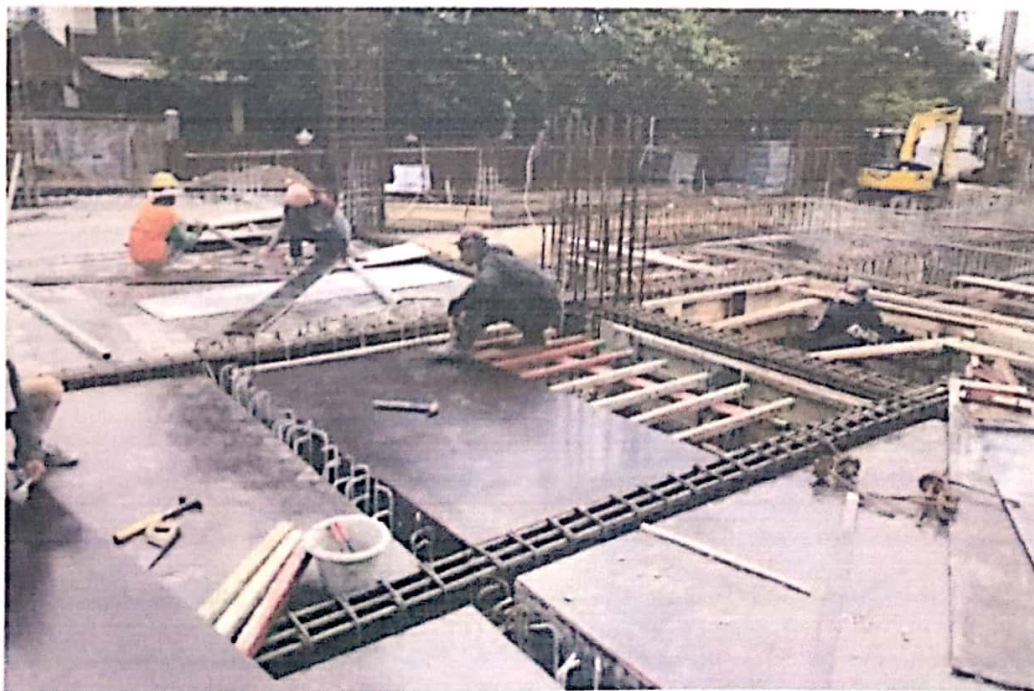
**Gambar 5.5. Dokumentasi Proses Pekerjaan**  
(Sumber: Dokumentasi Proyek MPP)

Sebagai contoh, dapat dilihat pada gambar 5.5 berikut, secara detail pada saat pekerjaan bekisting perlu diperhatikan beberapa risiko- yang kemungkinan terjadi, seperti jarak tulangan pada balok yang tidak sesuai, ketinggian elevasi dan *waterpass* pada alas balok tidak sesuai, pemasangan beton *decking* dan pembesannya tidak sesuai, ukuran bekisting tidak sesuai, jarak antar *scaffolding* tidak sesuai, dan ketinggian antar *scaffolding* tidak sesuai yang dapat mempengaruhi mutu akhir

Dari hasil penelitian yang telah dilakukan pada proyek pembangunan Mall Pelayanan Publik Sleman, pekerjaan pemasangan *scaffolding* balok menyumbang nilai Frekuensi Indeks paling tinggi dibandingkan pekerjaan lainnya. Hal ini terjadi bisa karena tidak adanya pengecekan ulang secara detail pada saat proses pemasangan, maka dari itu banyak ukuran *scaffolding* yang tidak sesuai dengan gambar rencana.
